Opel Astra H — Condensador danificado e com fugas | HELLA

Opel

Astra H

Condensador danificado e com fugas

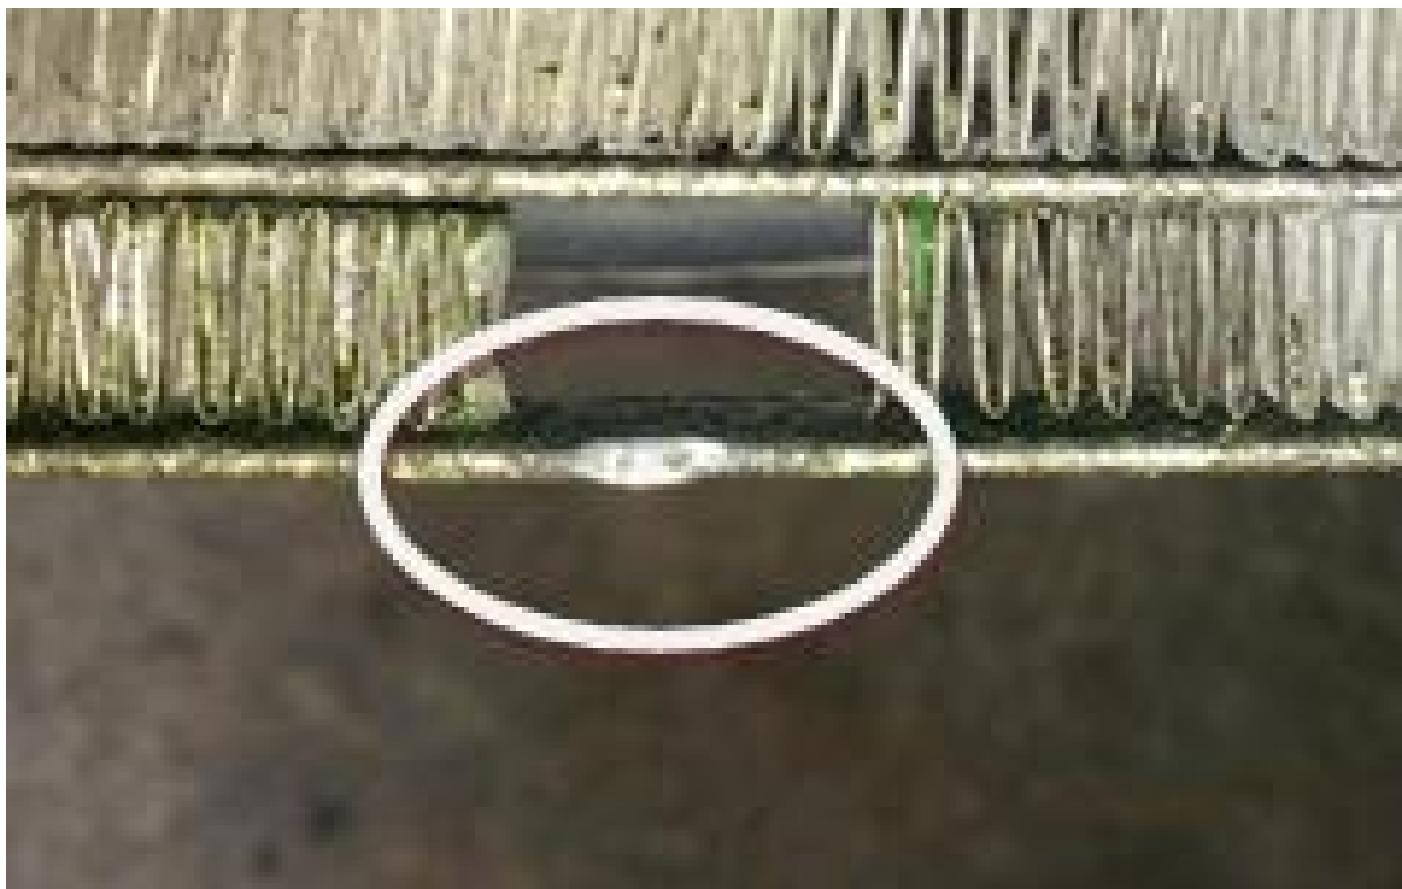
Figure 1

Se as lamelas tiverem falhado, a rede do condensador torna-se instável. As vibrações podem causar o contacto com outros componentes. Deste modo, o condensador fica danificado (Figura 1) e, eventualmente, com fugas.

Se, nos veículos supramencionados, se detetar uma perda de agente refrigerante, deve inspecionar-se atentamente o condensador.

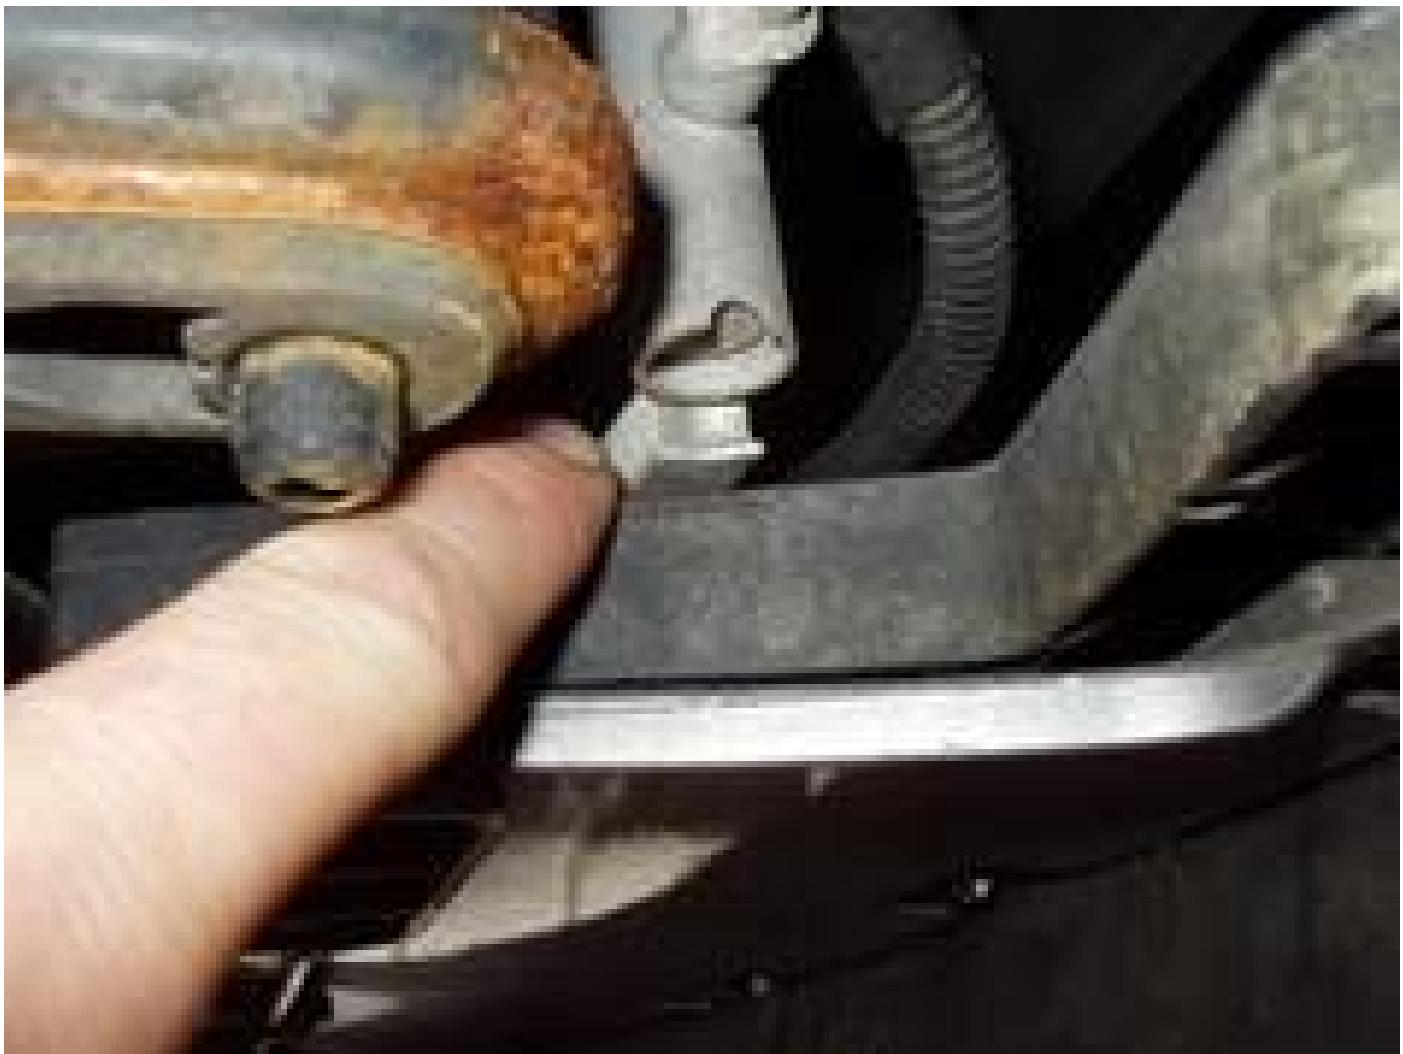
Figure 2

Além disso, é possível que o condensador saia do seu apoio e fique posicionado sobre o suporte (Figura 2). Isso também pode causar fugas.
