## Opel Astra-J Sports Tourer — Indicação “Code 16” no display

| Sintoma | Indicação “Code 16” no display |

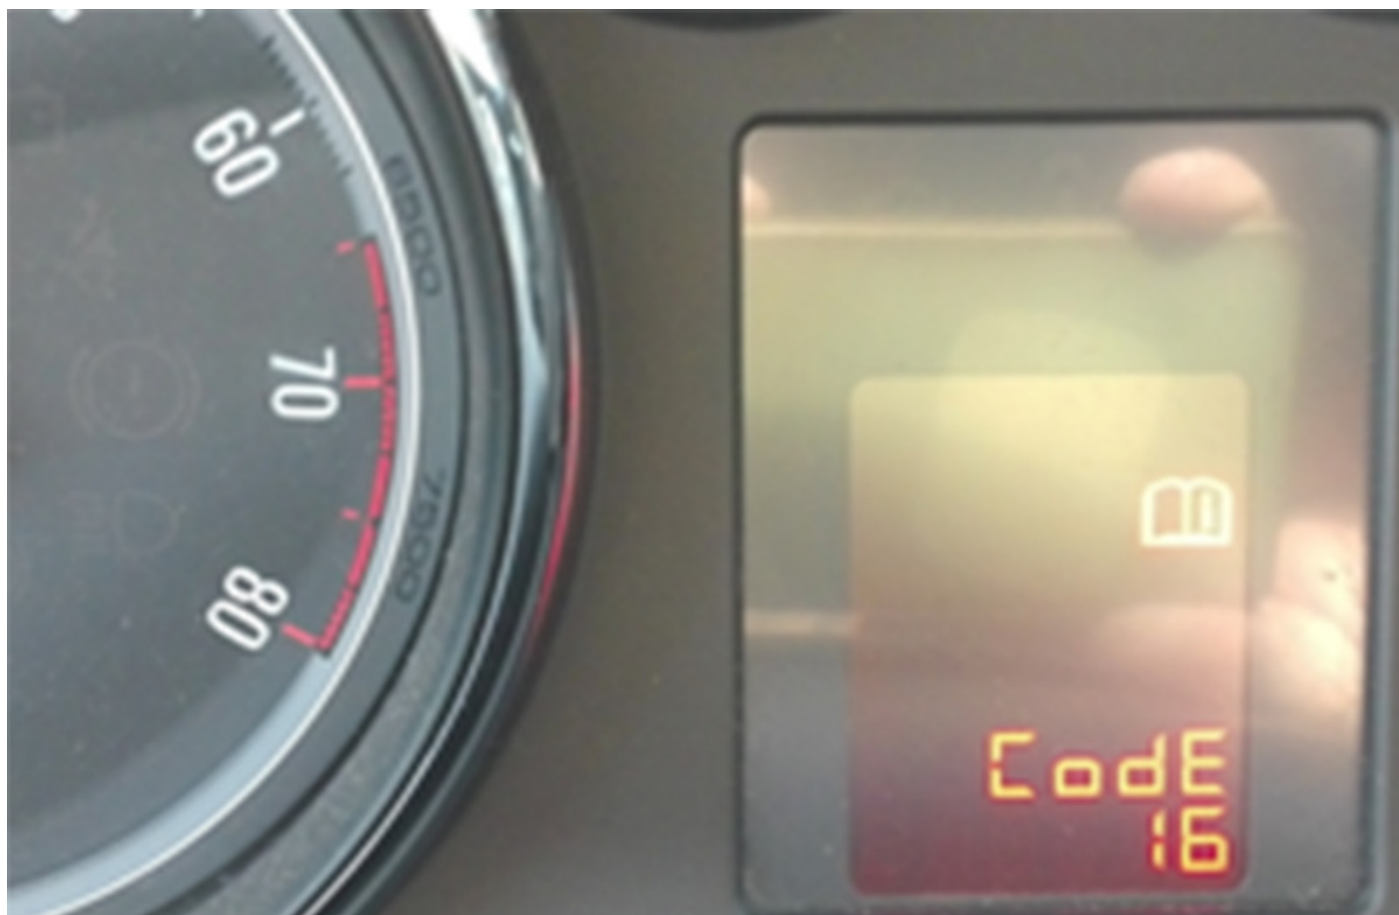
No display ([Fig.1](#)) é exibido “Code 16”, com o aviso para consultar o manual de instruções. O código de erro “Diagnosegerät\_B3881” é referente à avaria da luz de presença traseira ou do circuito elétrico.

Fig. 1: no display é exibido “Code-16”

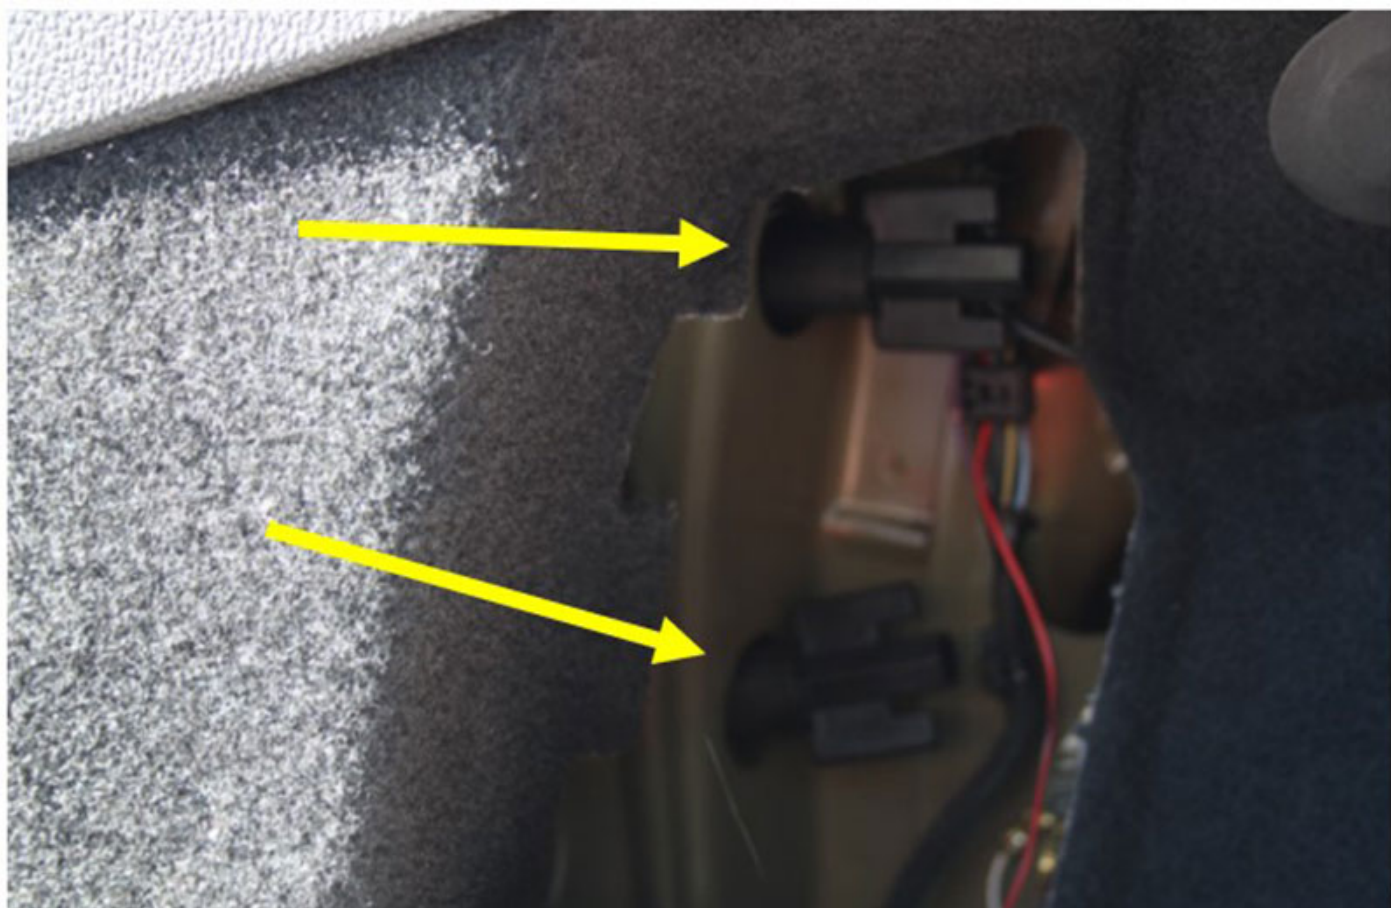
Fig.2: revestimento de acabamento interno

Verificar as funções de luz e trocar a lâmpada incandescente da luz de travão. Para isso, abrir o revestimento de acabamento traseiro e desapertar as duas porcas de orelhas ([Fig. 2](#)). De seguida, retirar a luz traseira da carroçaria.

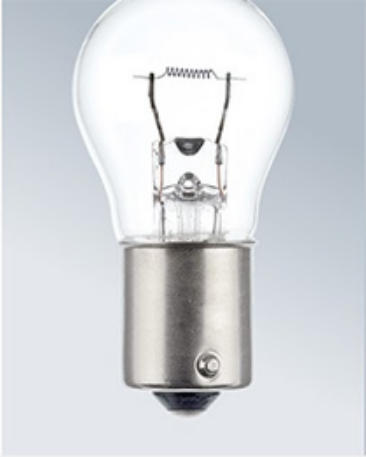
Fig.3: Lâmpada incandescente P21W

Trocar a lâmpada incandescente P21WP21W ([Fig. 3](#)). Controlar os contactos das fichas relativamente a corrosão.
