Opel Meriva B — Código de erro: C0298 | HELLA

Opel Meriva B

Todos os modelos com travão de estacionamento elétrico (EPB)

Código de erro: C0298

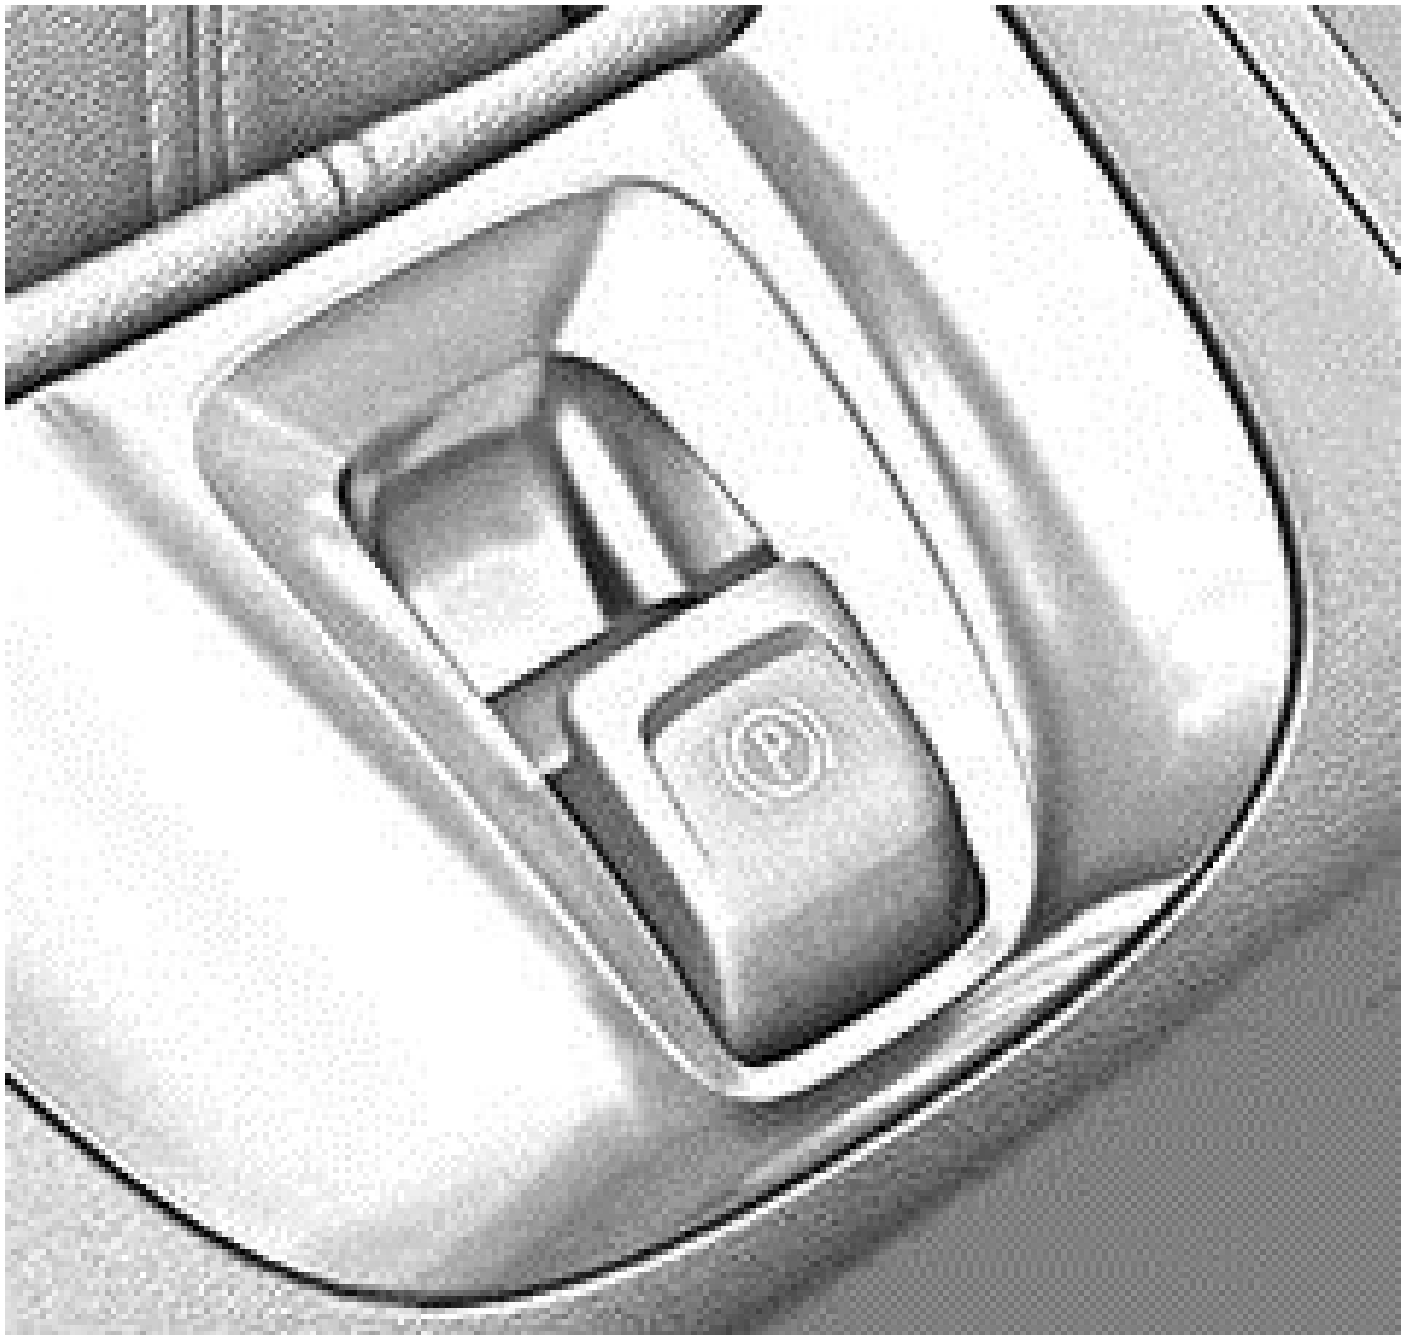
Uma deformação da tampa cromada pode provocar o encravamento do interruptor.

Nestes casos, deve-se controlar a situação de montagem entre o interruptor e a tampa cromada, por baixo do revestimento na alavanca de velocidades.

Se for detetada a falta de espaço, deve proceder-se à substituição da tampa cromada e do revestimento.
