# **Renault, Citroen, Peugeot - Todos os modelos com travões de tambor | HELLA**

**Renault, Citroen, Peugeot**

**Todos os modelos com travões de tambor**

**Efeito de travagem insatisfatório do travão de serviço e do travão de imobilização.**

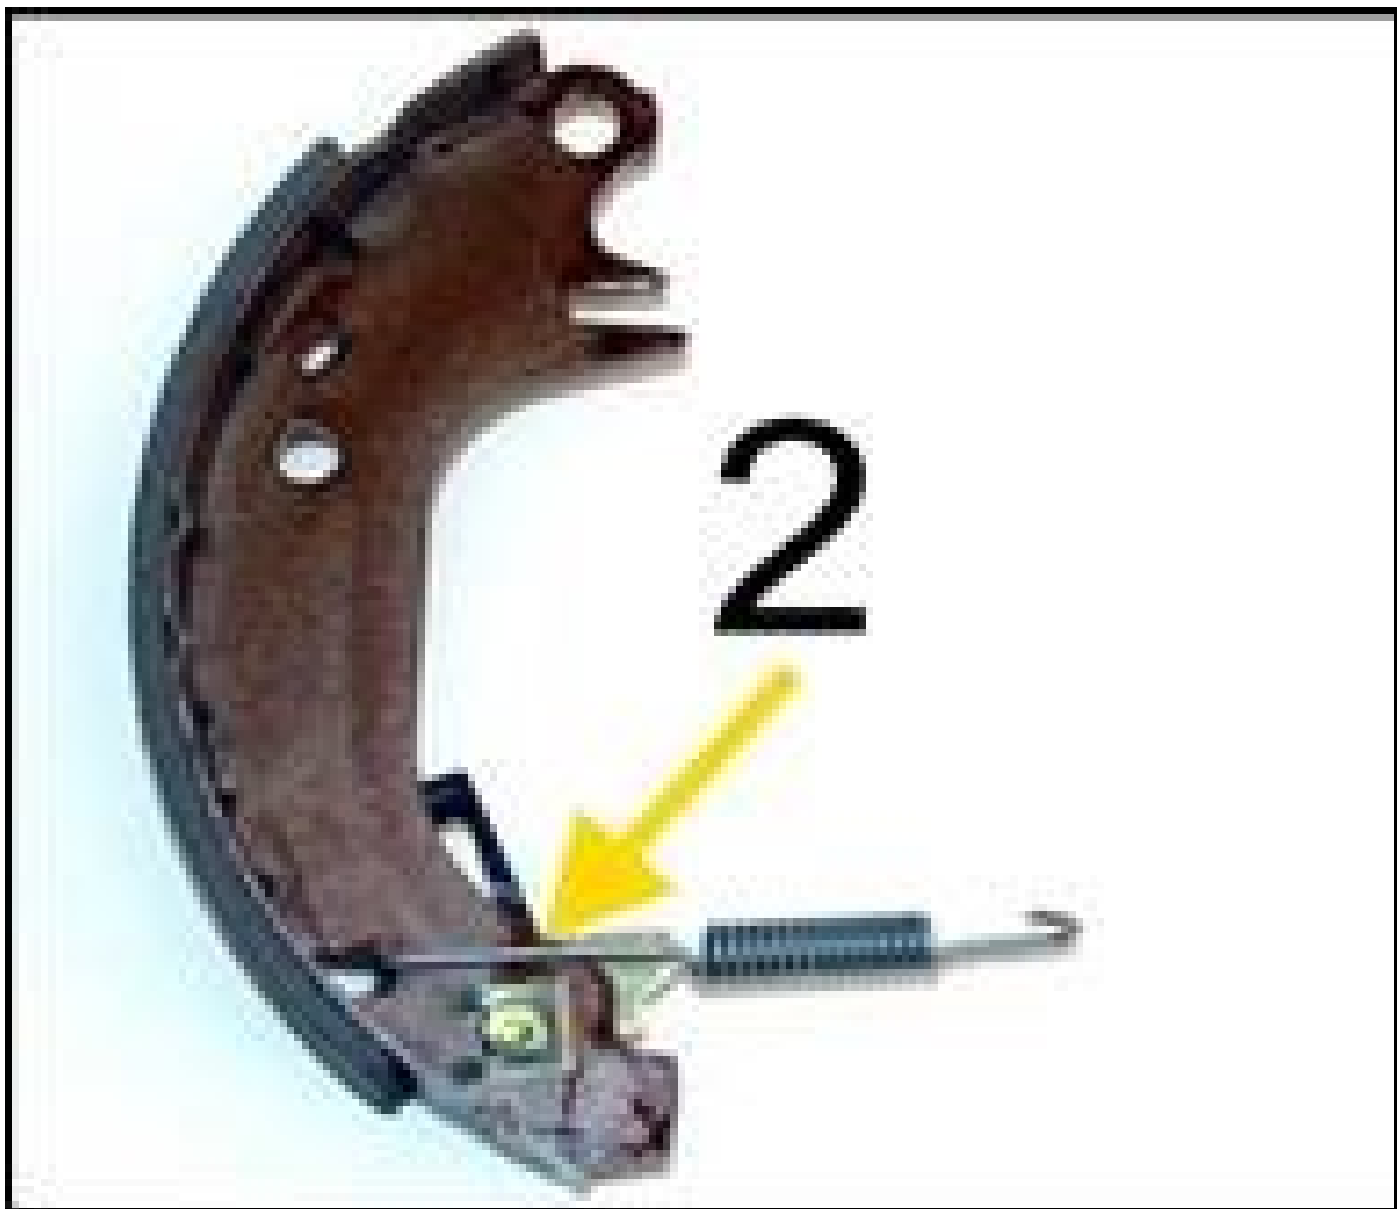
Através da posição horizontal do gancho de segurança (Fig.2) é assegurado o movimento livre da mola da maxila do travão e consequentemente o bom funcionamento do dispositivo de reajuste.
