# **Skoda Fabia II - Falha funcional; indicador de direção lateral | HELLA**

**Skoda Fabia II**

Ano do modelo: 2007 - 2014

## **Falha funcional; indicador lateral de direção**

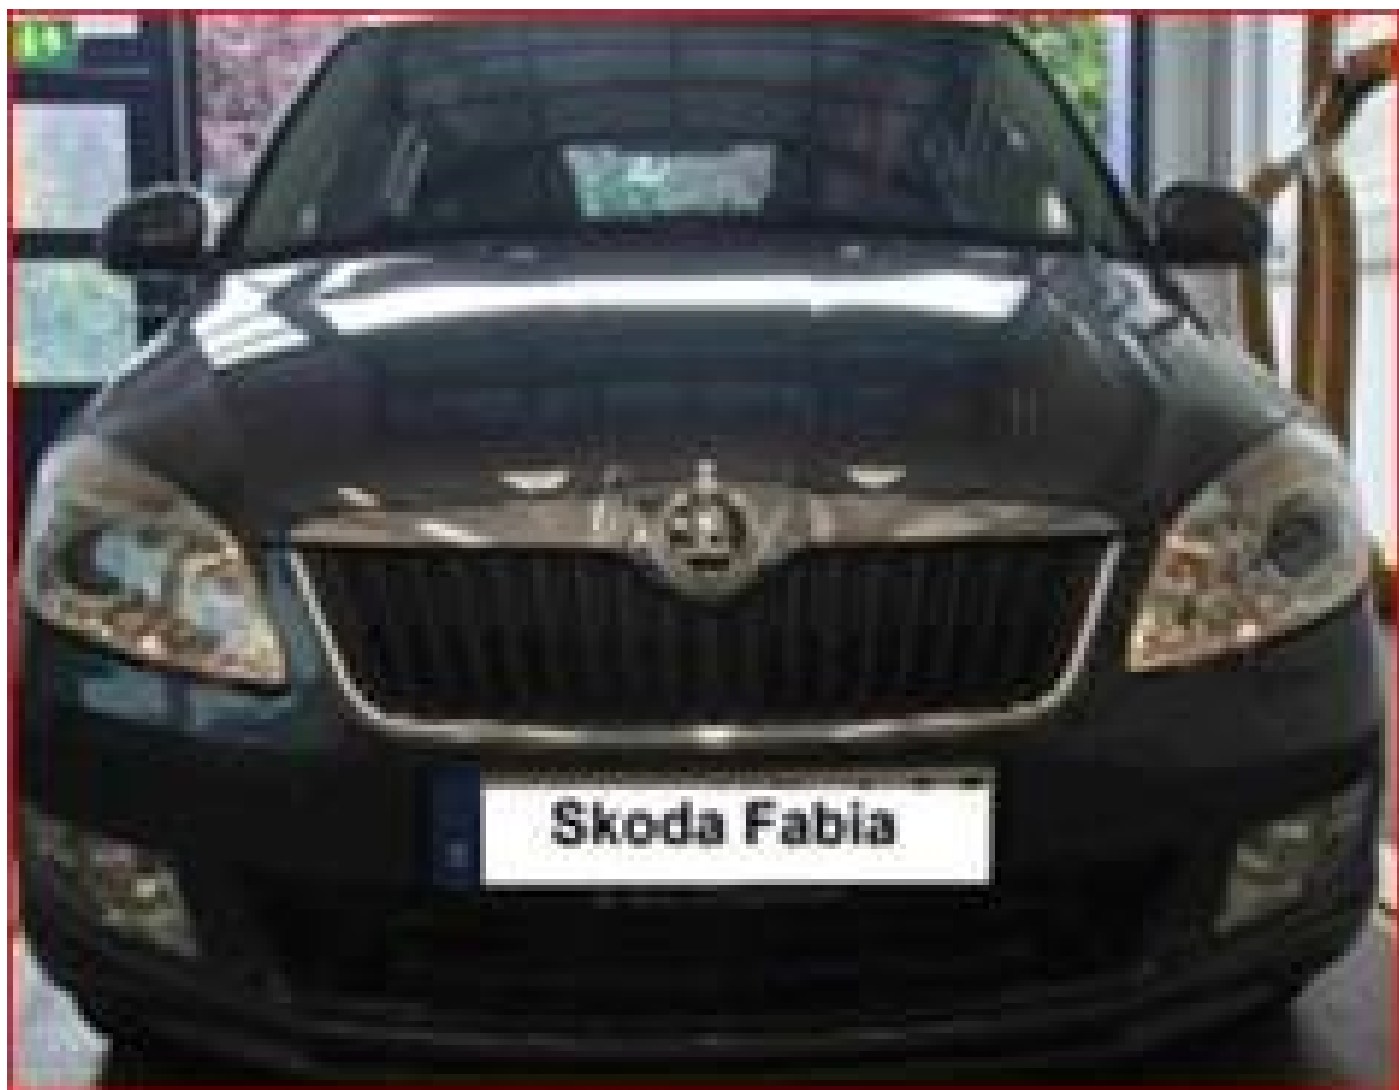
Fig. 1

Se for detetado que o veículo acima mencionado (Fig. 1) tem um indicador de direção lateral com avaria (Fig. 2), isso pode ser causado por um cabo de ligação defeituoso.

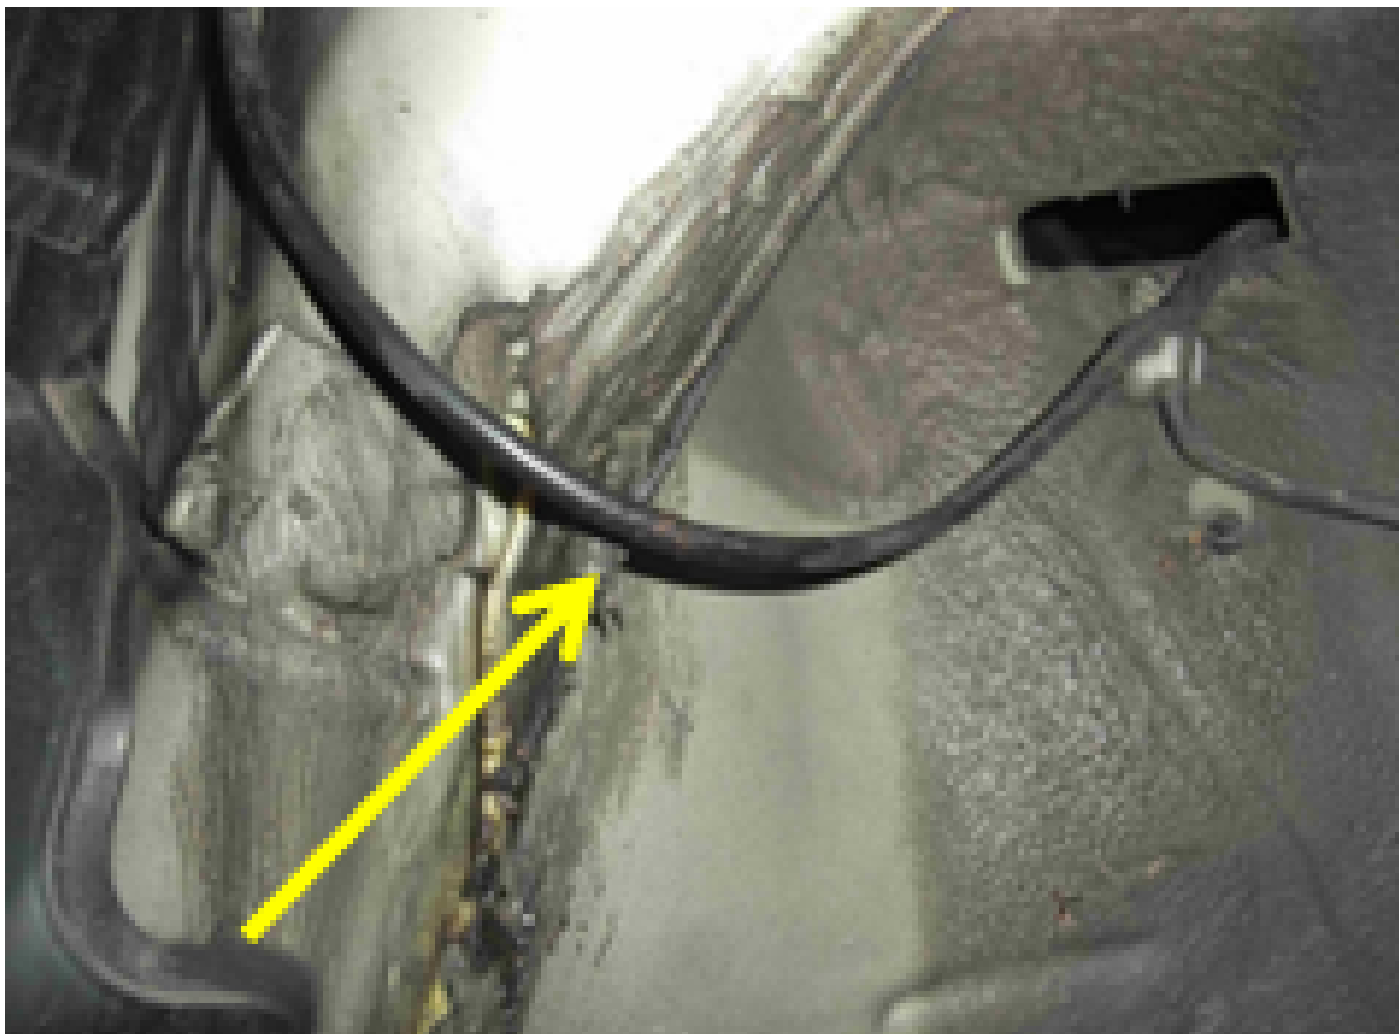
Fig. 3

Se os cabos não forem colocados corretamente (Fig. 3), o cabo de ligação e o isolamento podem desgastar-se enquanto o veículo estiver a ser conduzido, devido a vibrações, choques, etc., contra arestas vivas da carroçaria ou em arestas dobradas afiadas.

Isso pode até mesmo causar a quebra do cabo/curto-circuito.

- Para a análise de falhas, desmonte a roda e a cobertura da casa de rodas. Reparar e devolver o cabo defeituoso em pleno funcionamento. Em seguida, certifique-se de que os cabos estão colocados corretamente (proteção das bordas).
- Verifique os fusíveis e substitua-os, se necessário.

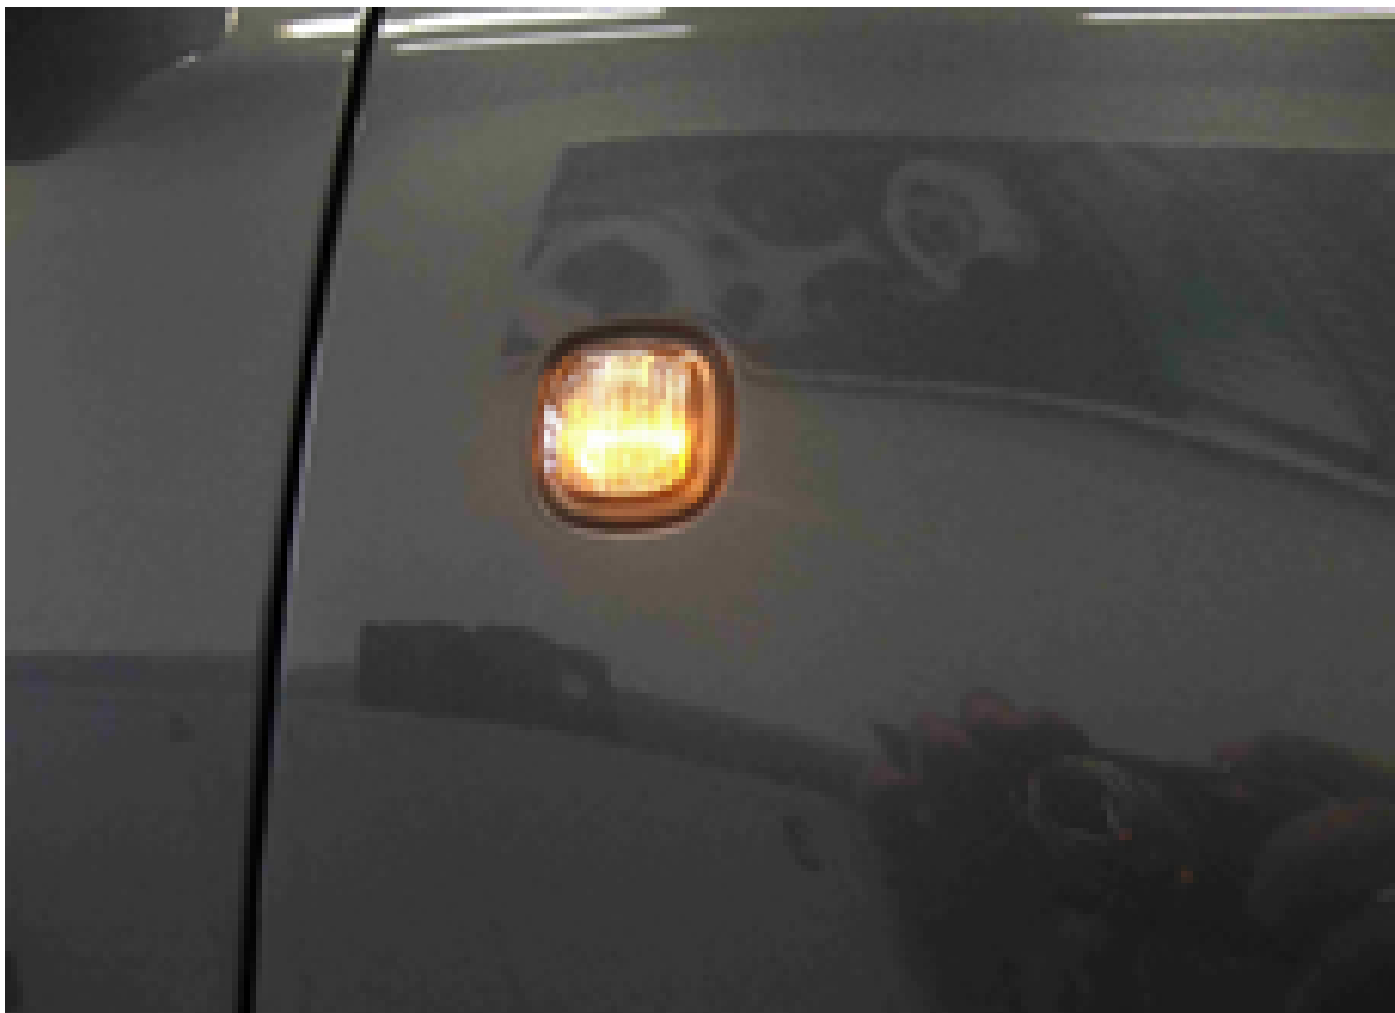
Realizar teste funcional (Fig. 4)

Realizar o teste funcional (Fig. 4).

Remonte as peças na ordem inversa.
