## VW, Audi, Seat, Skoda — Alcance dos faróis insuficiente ou faróis encandeiam

## VW, Audi, Seat, Skoda — Alcance dos faróis insuficiente ou má iluminação da faixa de rodagem, após a substituição das lâmpadas incandescentes H7

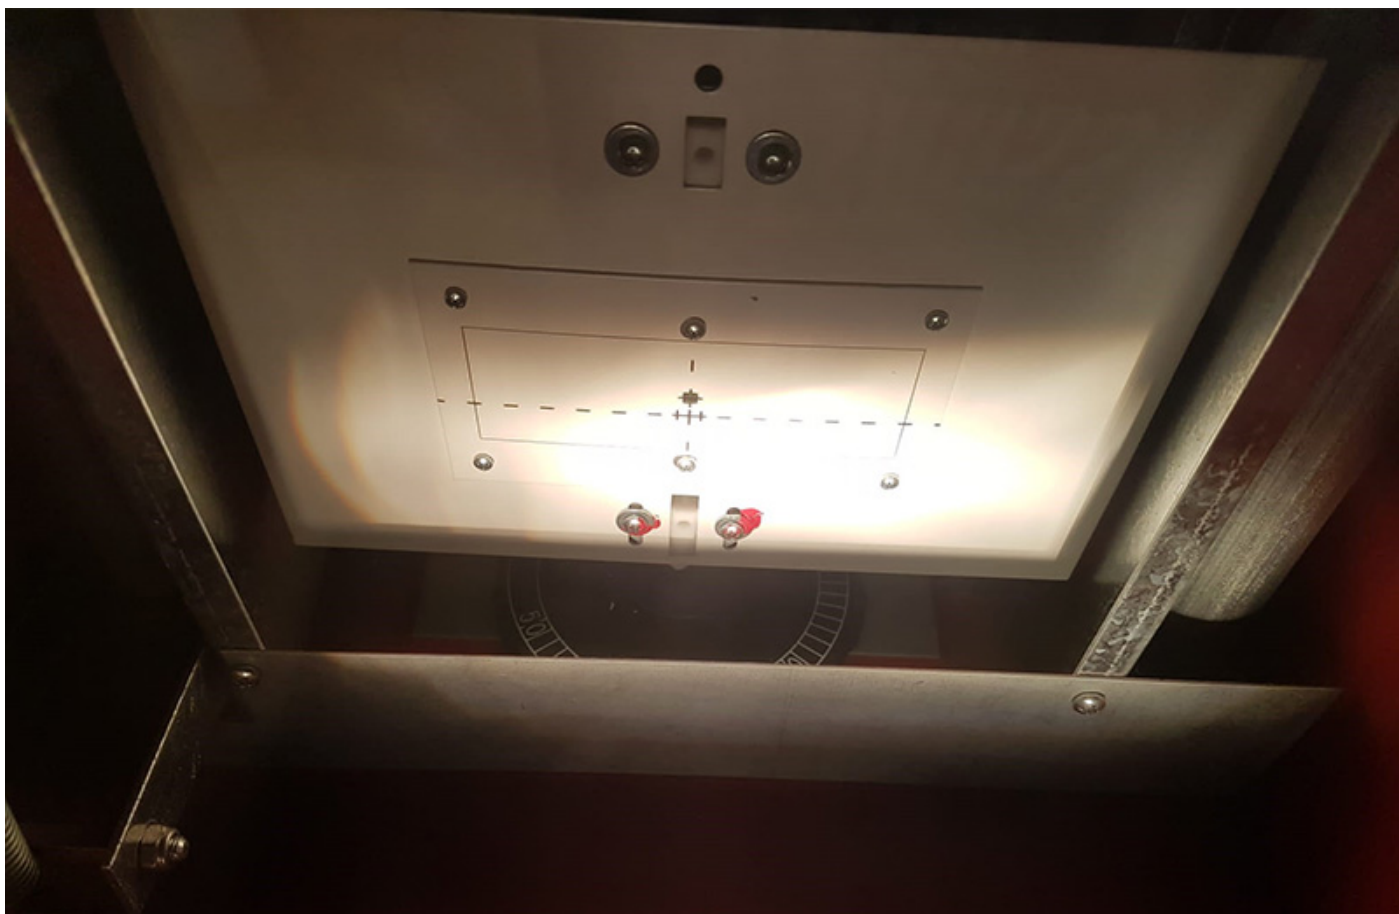
Nos veículos supracitados pode ser reclamada uma insuficiente iluminação da faixa de rodagem ou o encandeamento dos outros automobilistas, após a substituição das lâmpadas incandescentes dos faróis. Isto ocorre especialmente na utilização de lâmpadas incandescentes H7. Esta problemática deve-se a dois motivos. O encaixe da lâmpada incandescente no farol permite diferentes posições de montagem, ou a lâmpada incandescente não é corretamente posicionada (rodada) durante a montagem. Esta situação provoca a dispersão descontrolada dos feixes de luz (Figura 1).

Figura 1: dispersão descontrolada dos feixes de luz

Por esse motivo, é fundamental controlar se a lâmpada incandescente foi corretamente montada, após cada substituição. O padrão de luz pode ser controlado com um aparelho de regulação de faróis.Figura 2 mostra que a montagem foi corretamente realizada. Nesta figura, o limite claro/escuro e o ângulo assimétrico são claramente visíveis.
