## VW Polo 9N — Funcionamento irregular do motor e eventuais problemas durante o exame dos gases de combustão

### Funcionamento irregular do motor / Problemas durante o exame dos gases de combustão

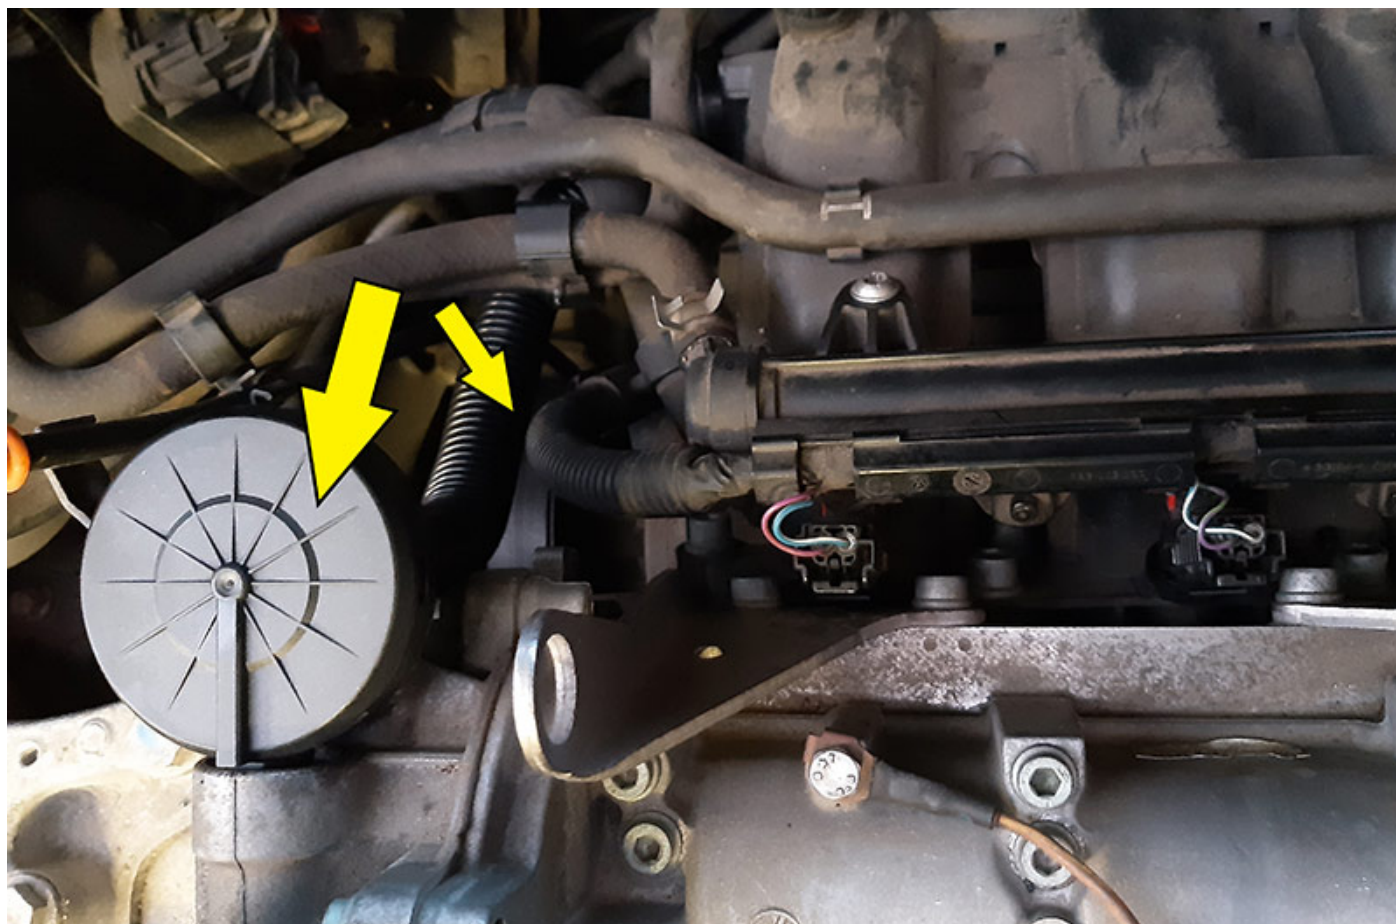
Um tubo flexível com defeito, da válvula de saída do ar, no motor (<span class="gallery-mode--link" data-order="1">Figura 1</span>), pode ser a causa para o funcionamento irregular dos veículos supracitados. Devido à aspiração de “ar parasita” podem ocorrer problemas durante o exame dos gases de combustão.  
Neste caso, muito frequentemente é difícil localizar o local com o defeito (<span class="gallery-mode--link" data-order="2">Figura 2</span>). Além disso, os ruídos provocados pela fuga nem sempre são audíveis e podem variar consoante a rotação ou vibrações do motor.  
Para resolver o problema é necessário remover a cobertura superior do motor. Remover os dois parafusos da válvula de saída do ar (que está montada na parte superior do motor). Desencaixar o tubo flexível de saída do ar no coletor de admissão. Substituir a válvula juntamente com o tubo flexível. Durante a substituição é muito importante prestar especial atenção à instalação correta do tubo flexível.
