Audi TT — Água de condensação no farol | HELLA

Audi TT

Ano de fabrico: 2006–2014

Água de condensação no farol

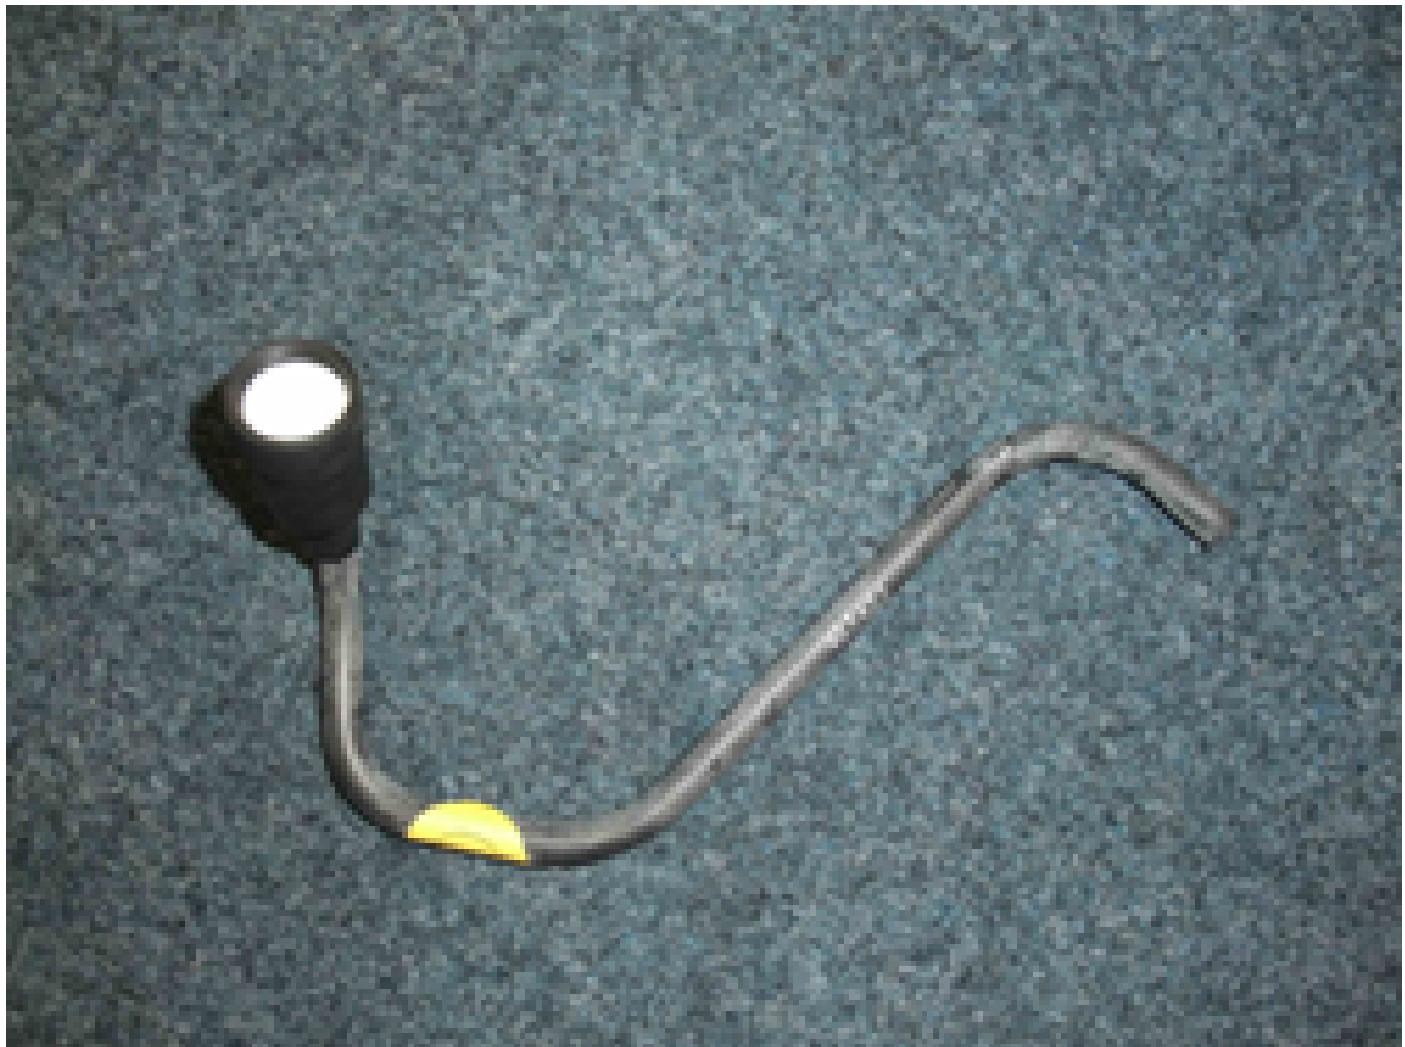
Fig.1

Para este fim, o fabricante automóvel oferece um tubo flexível modificado (Fig. 1/Fig. 2), que se destina a reduzir o alto nível de condensação. Adicionalmente, o seu formato predefine a posição de montagem.

Ref.: Tubo flexível de ventilação

Esquerda: 8J0 941 717 B

Direita: 8J0 941 718
