# **BMW Série 1 — Perda de líquido de refrigeração/Sensor do líquido de refrigeração | HELLA**

**Série 1 (F20)**

**Motor: N13 B16A**

**Perda de líquido de refrigeração/Sensor do líquido de refrigeração**

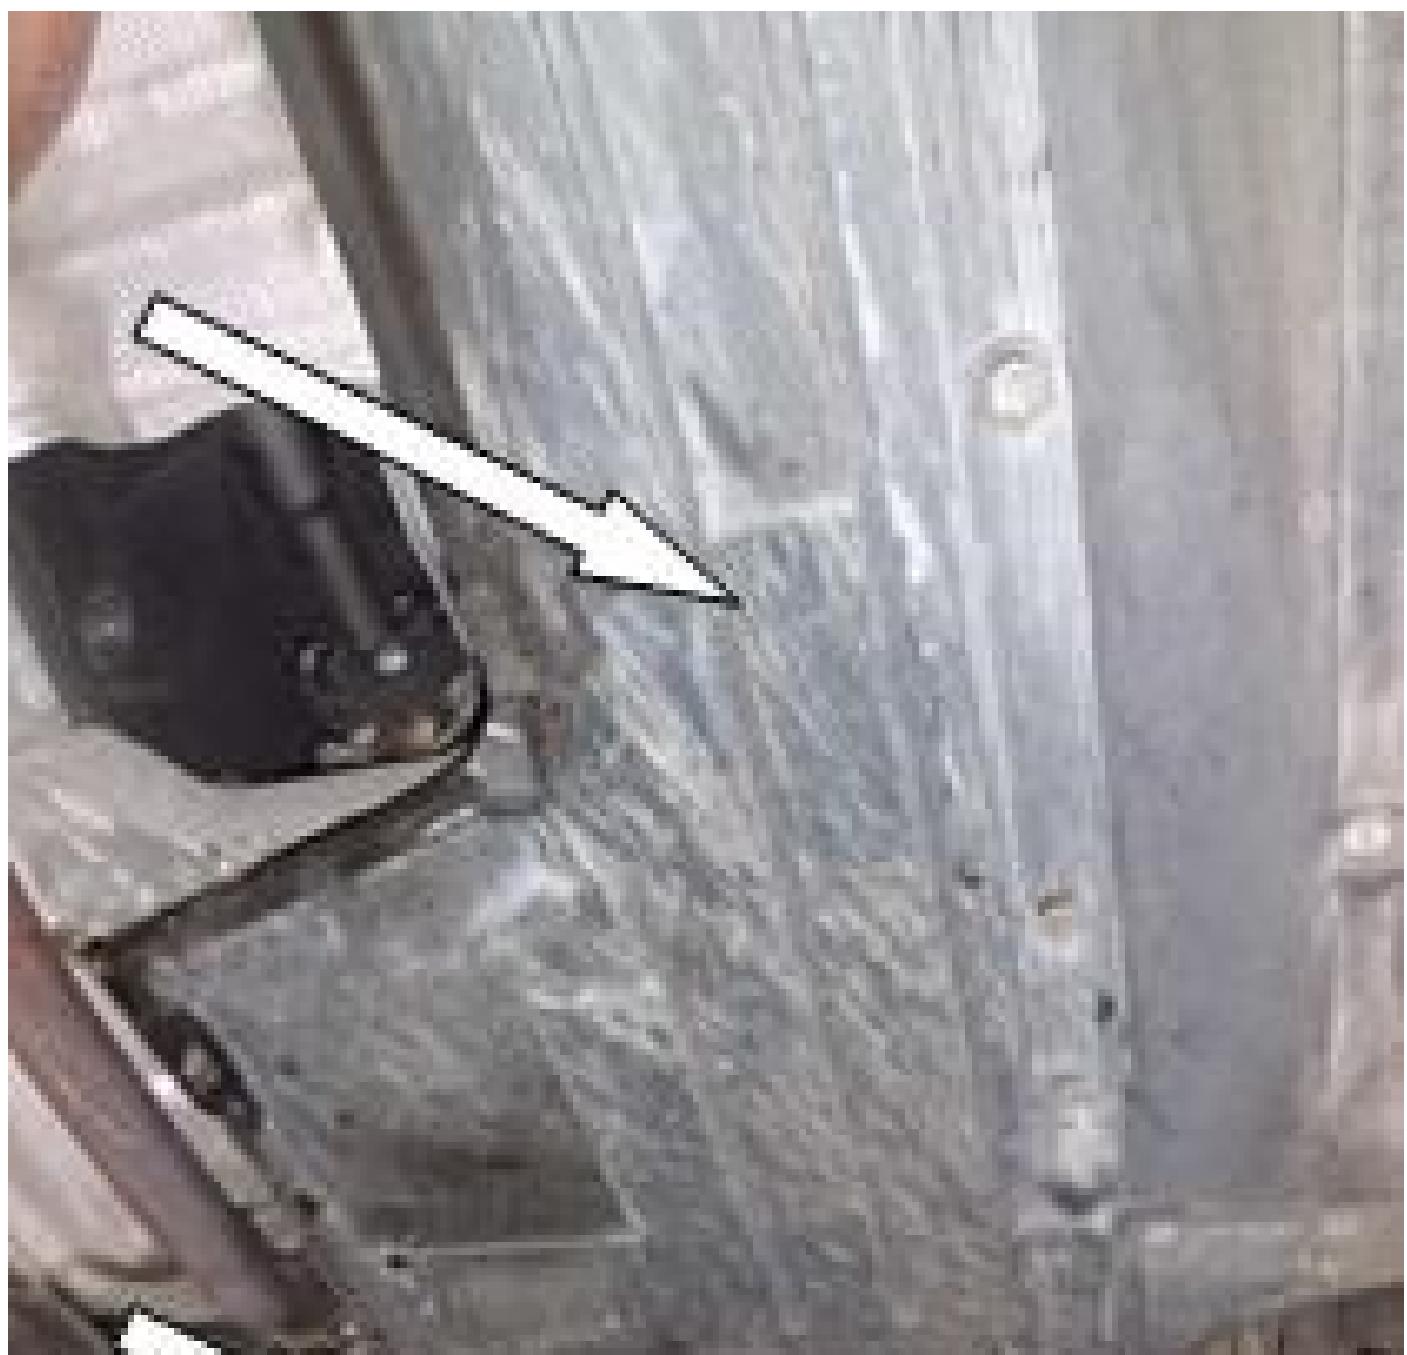
## Figura 1

- Retirar os revestimentos da parte inferior da carroçaria (motor/caixa de velocidades), Figura 1
- Desmontar o reforço transversal (Figura 2)
- O sensor do líquido de refrigeração está situado no canto superior direito da tampa da embraiagem (Figura 3)
- Com a ajuda de um espelho, é possível identificar a posição do sensor ou do conector
- Desengatar e retirar o conector (Figura 4)
- Desengatar o sensor (comprimir os dois pernos de engate) e puxar para fora Atenção: saída de líquido de refrigeração!
- Sai líquido de refrigeração por uma fissura na carcaça do sensor da temperatura do líquido de refrigeração (Figura 5)

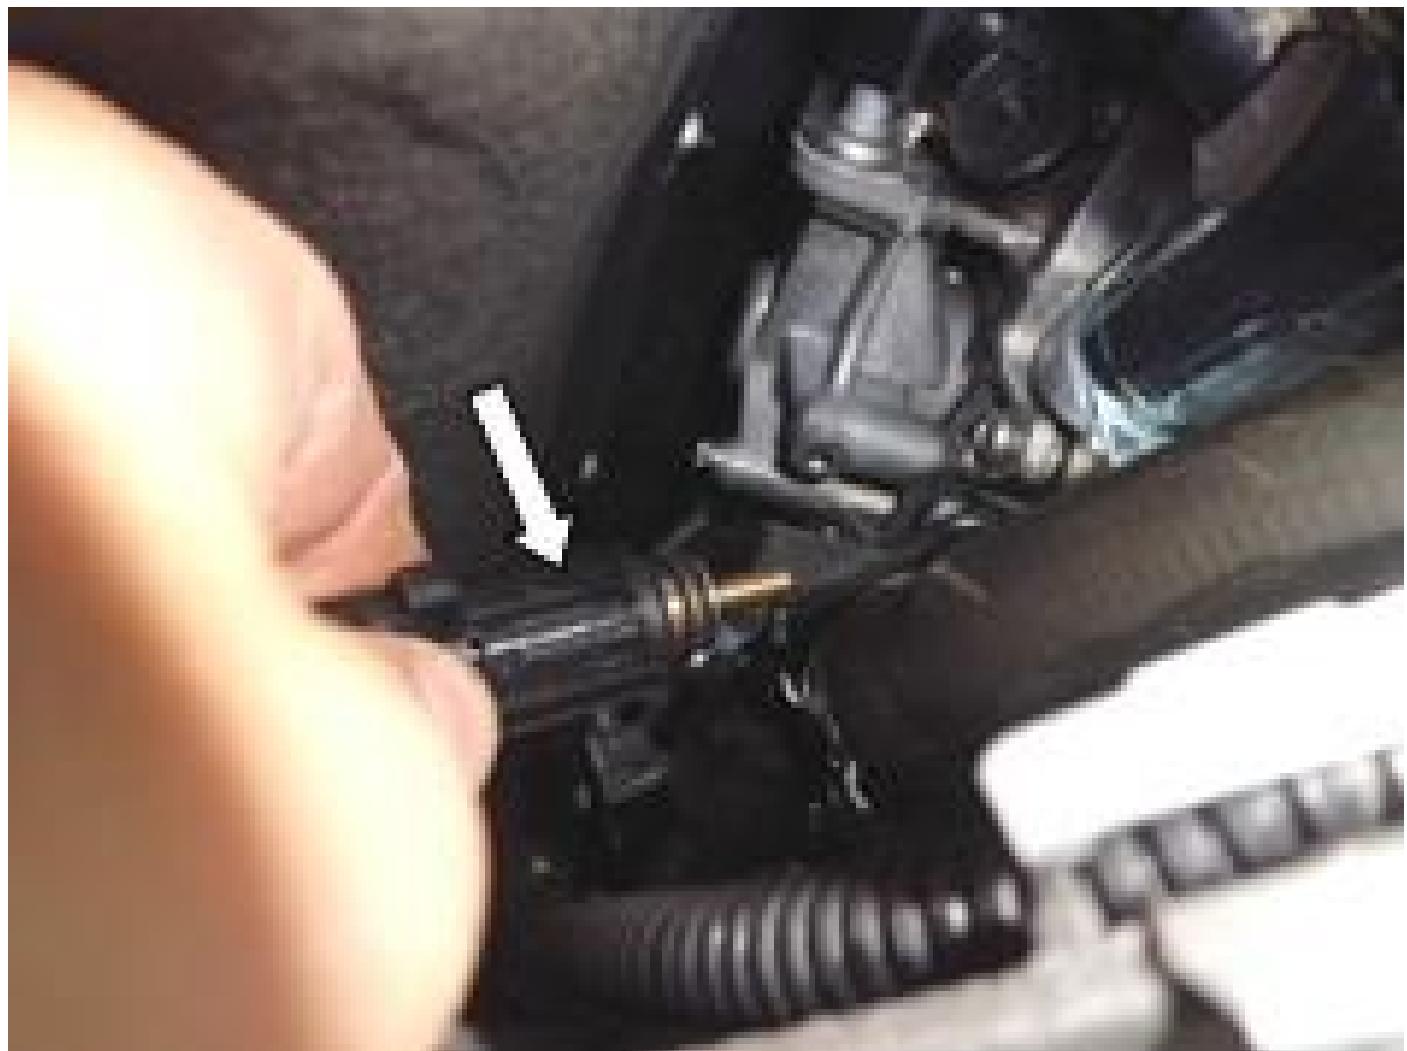
Nos veículos supracitados, pode ocorrer uma perda de líquido de refrigeração devido a um sensor do líquido de refrigeração com defeito.
