BMW Série 3 Gran Turismo — Ruídos agudos de vibração provenientes da parte inferior da carroçaria

Fabricante	BMW
Modelo	Série 3 Gran Turismo
Tipo	F34
Ano de fabrico	Desde 2013
Sintoma	Ruídos agudos de vibração provenientes da parte inferior da carroçaria, a partir dos 90 km/h.

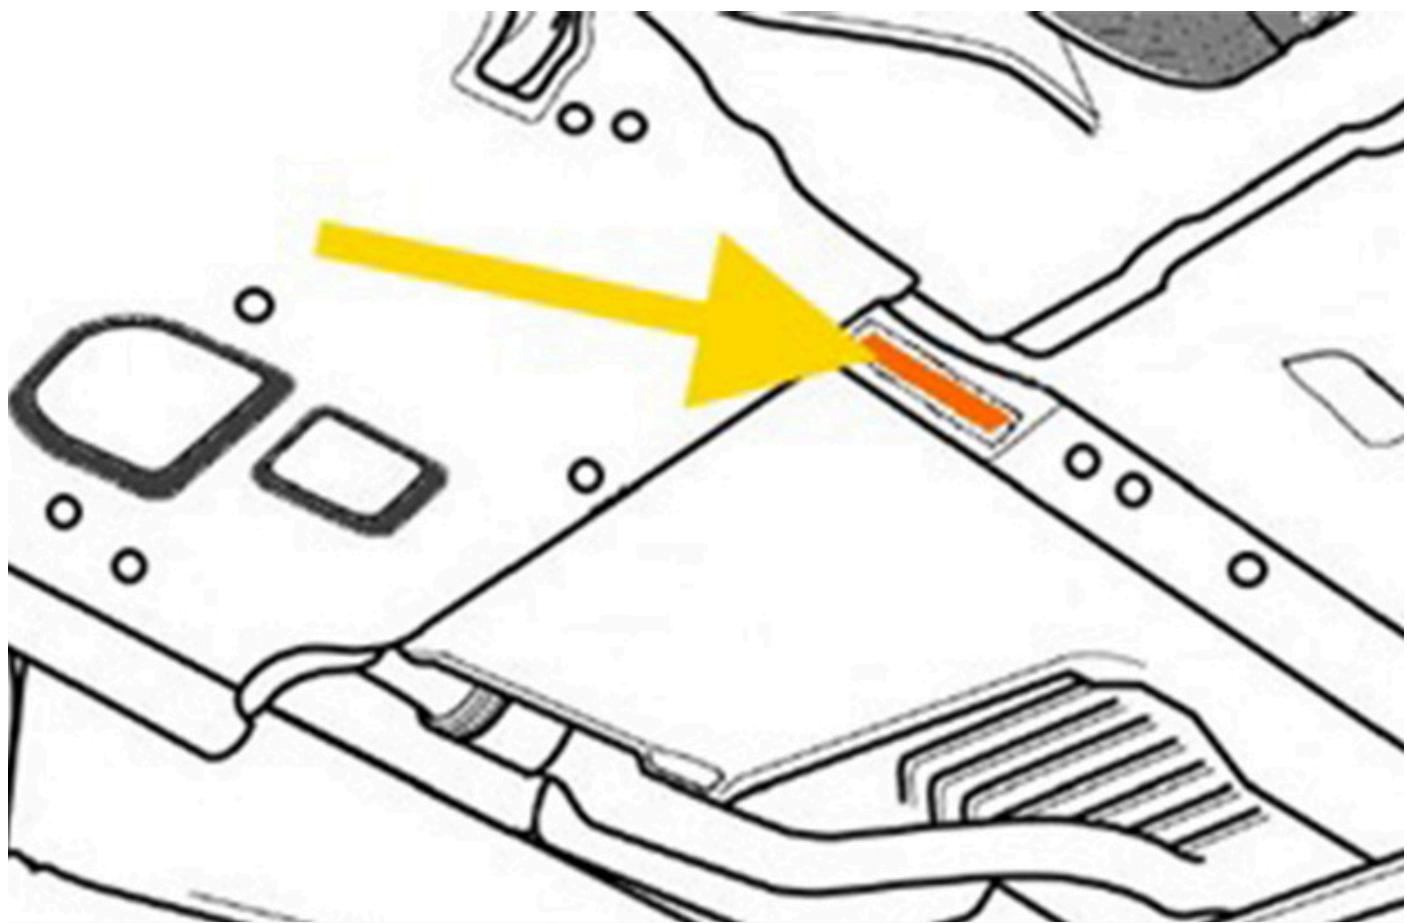
Se o problema supracitado for detetado, este pode dever-se a uma folga grande na transição entre a cobertura dianteira e central da parte inferior da carroçaria.

Limpar minuciosamente a área assinalada na figura e montar o apoio de espuma (n.º OE 16111181918) de acordo com as especificações do fabricante automóvel.

- Desmontar a cobertura de proteção da parte inferior da carroçaria.
- Limpar minuciosamente a área assinalada na figura e montar o apoio de espuma (n.º OE 16111181918) de acordo com as especificações do fabricante automóvel.
- Voltar a montar a cobertura de proteção da parte inferior da carroçaria.

Em seguida deve ser realizada uma prova de estrada, para verificar se a medida de reparação foi bem sucedida.
