# **Lexus GS300/GS350 — Escoamento da água de condensação | HELLA**

**Lexus**

**GS300/GS350**

## **Escoamento da água de condensação**

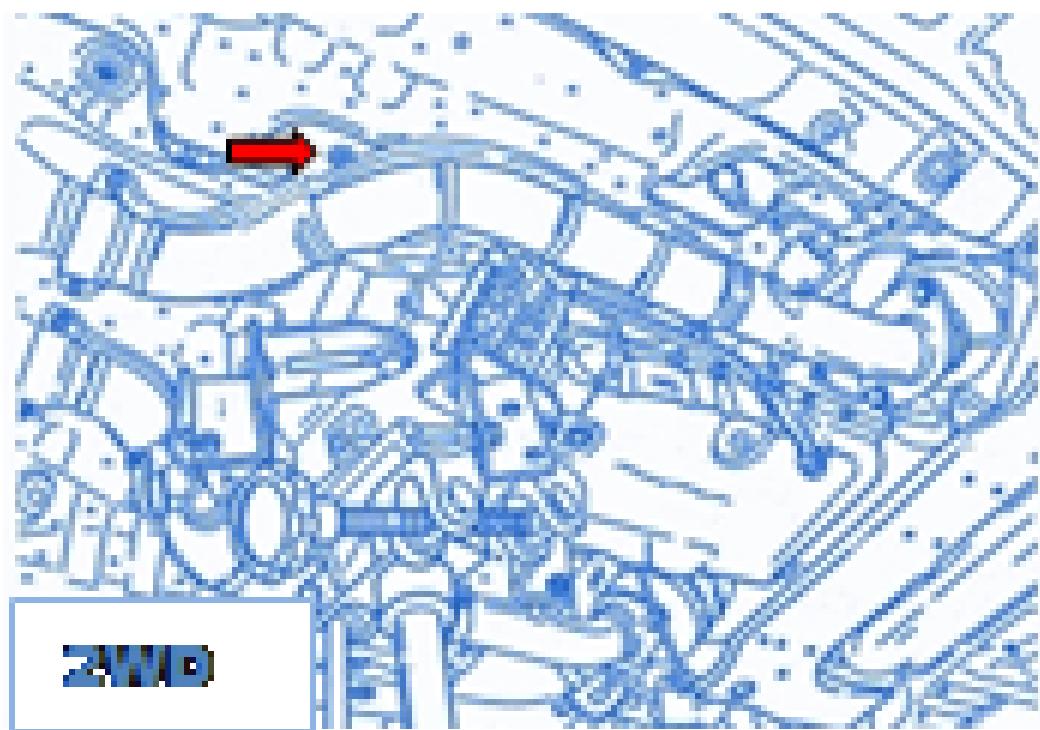
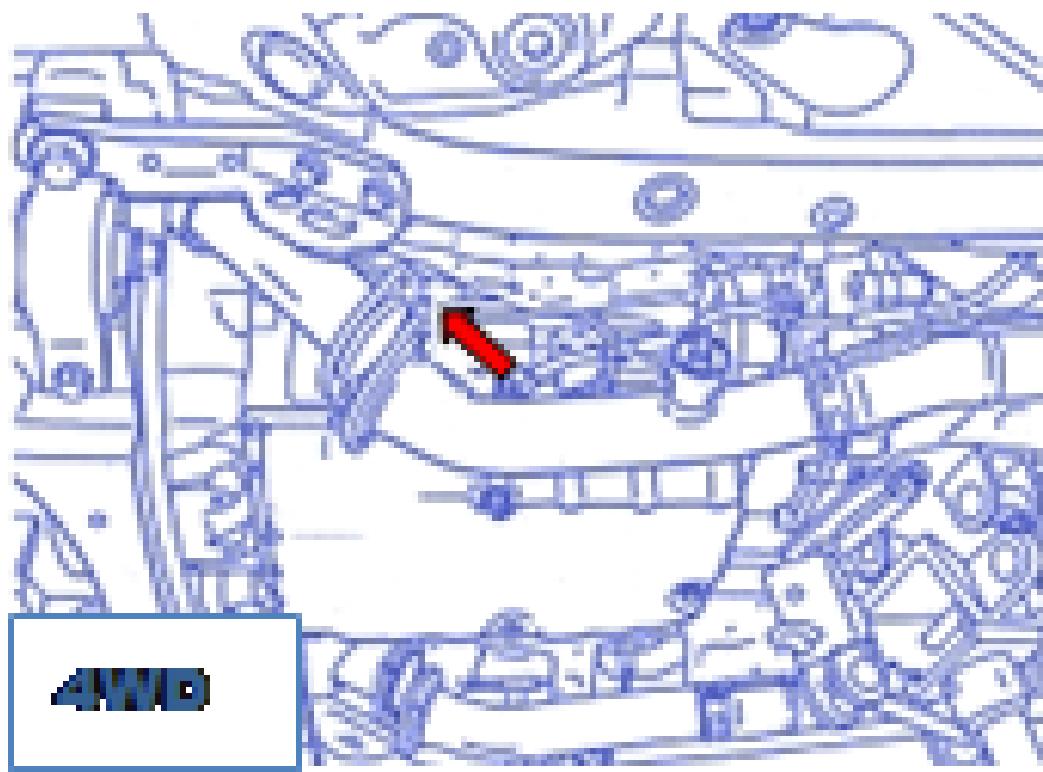
O escoamento da água de condensação fica visível, se o mecânico estiver posicionado do lado da transmissão e olhar diretamente para a parte inferior da carroçaria, acima da caixa de velocidades (desenhos).

Agora, é possível limpar a manga do escoamento da água de condensação com um objeto limpo e não pontiagudo ou substituir a manga por uma versão modificada. Para obter mais informações, deve-se consultar o respetivo concessionário autorizado.
