Opel Astra J — Perda de líquido de refrigeração | HELLA

Astra J

Engine: A20DT/A20DTH/A20DTJ/A20DTR

Loss of coolant

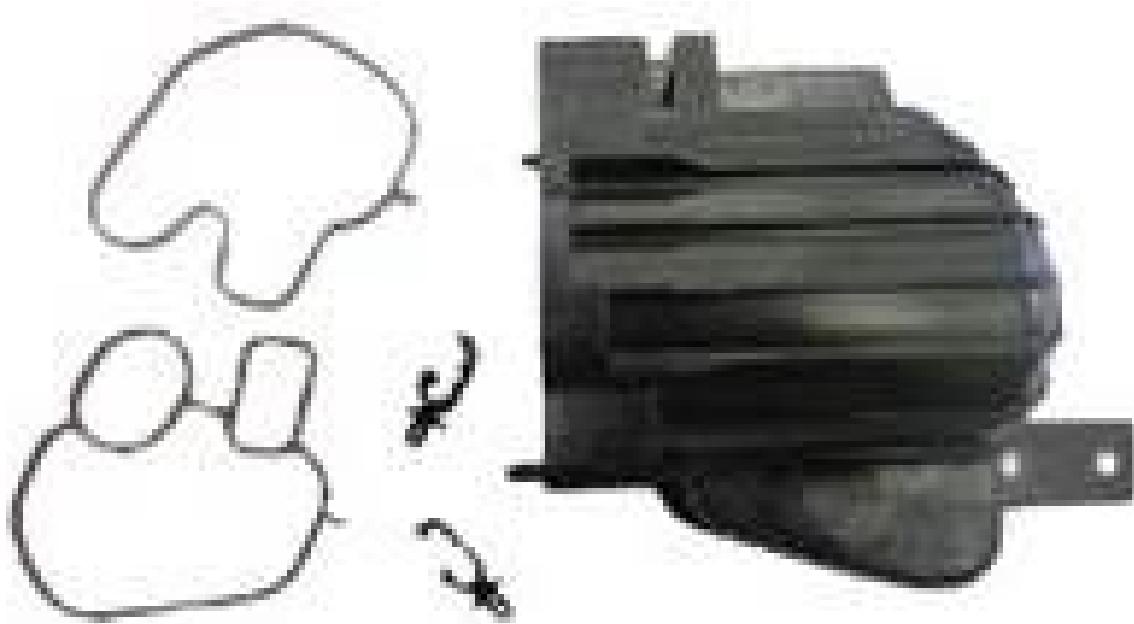
To remedy the situation, proceed as follows and use a repair kit (picture) comprising a housing, 2 gaskets, and 2 clips:

Use repair kit (part no.: 55590953):

- Allow the engine to cool down
- Remove the EGR cooler housing (collect coolant in a drip pan)

- Remove EGR cooler from the housing
- Clean sealing surfaces

- Fit EGR cooler in new housing
- Install cooler housing with the new gaskets
- Add coolant
- Bleed cooling system
- Inspect gaskets for tight fit
