Opel Astra-J Sports Tourer — Indicação “Code 16” no display

Fabricante	Opel
Modelo	Astra-J
Sintoma	Indicação “Code 16” no display

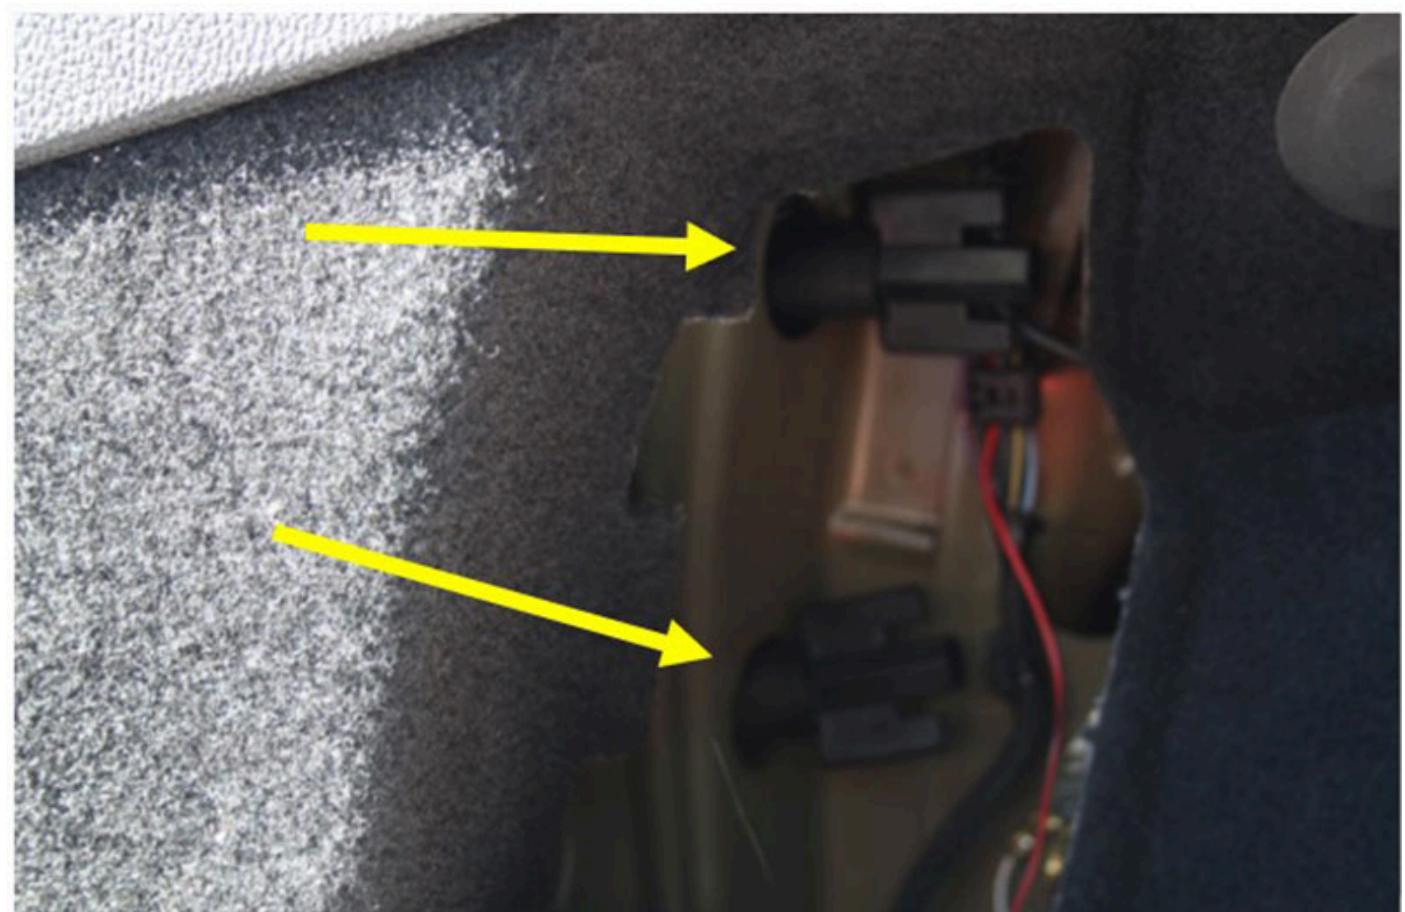
Fig.2: revestimento de acabamento interno

Verificar as funções de luz e trocar a lâmpada incandescente da luz de travão. Para isso, abrir o revestimento de acabamento traseiro e desapertar as duas porcas de orelhas (Fig. 2). De seguida, retirar a luz traseira da carroçaria.

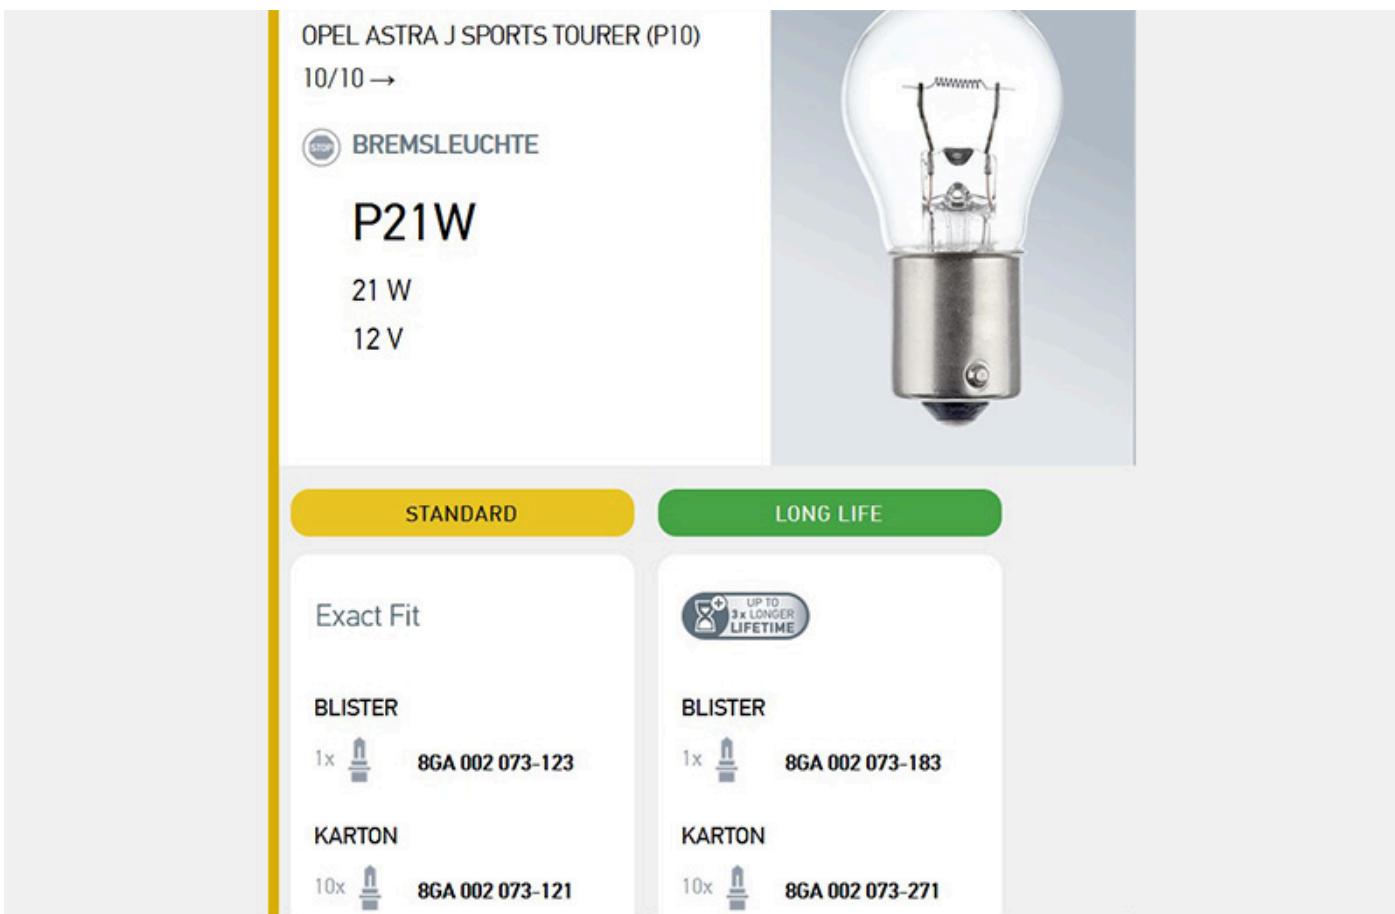
Fig.3: Lâmpada incandescente P21W

Trocar a lâmpada incandescente P21WP21W (Fig. 3). Controlar os contactos das fichas relativamente a corrosão.
