Opel Zafira C — Perda de líquido de refrigeração | HELLA

Zafira C

Engine: A20DT/A20DTH/A20DTJ/A20DTR/A20DTL

Loss of coolant

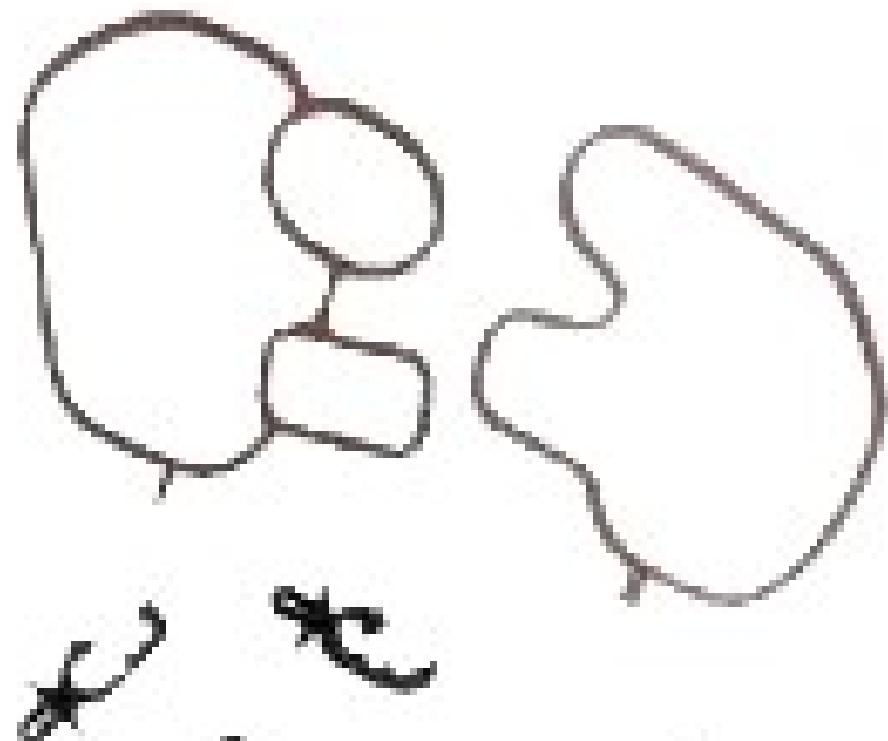
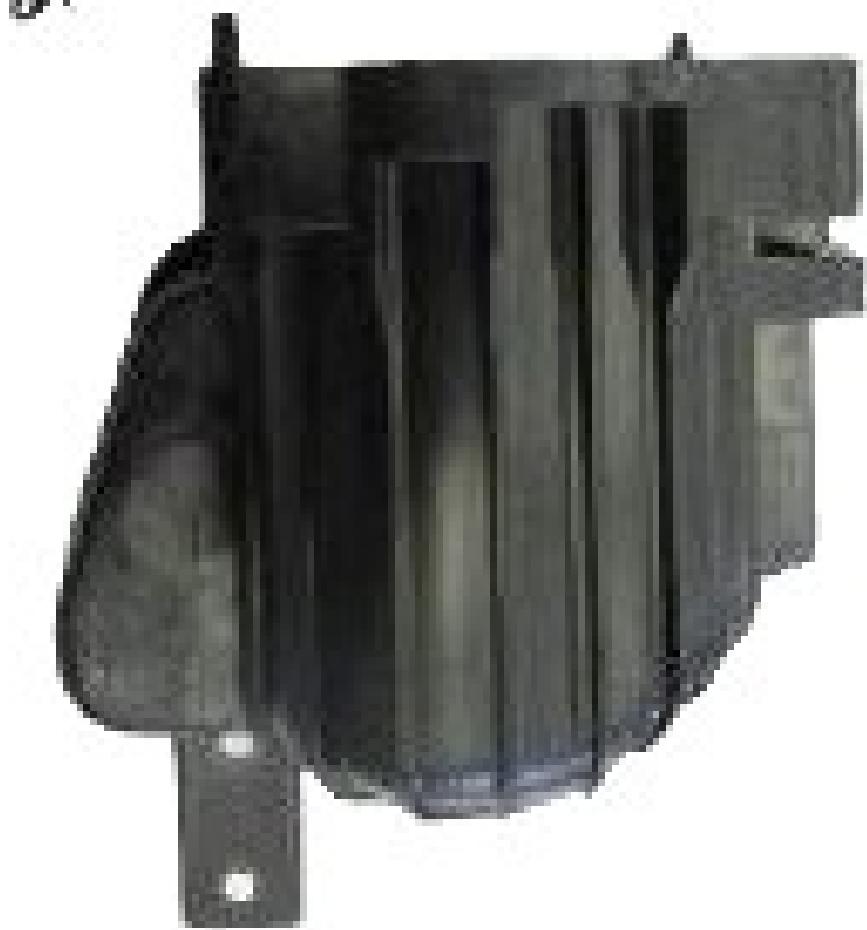
The above vehicles can experience a loss of coolant near the exhaust gas recirculation cooler (EGR cooler). When examining the cooling system, special attention should be paid to the housing of the EGR cooler. A crack can form that leads to a loss of coolant.

To remedy the situation, proceed as follows and use a repair kit (picture) comprising a housing, 2 gaskets, and 2 clips:

Use repair kit (part no.: 55590953):

- Allow the engine to cool down
- Remove the EGR cooler housing (collect coolant in a drip pan)

- Remove EGR cooler from the housing
- Clean sealing surfaces

- Fit EGR cooler in new housing
- Install cooler housing with the new gaskets
- Add coolant
- Bleed cooling system
- Inspect gaskets for tight fit
