# **VW Polo (6R/6C) — Radiador da recirculação dos gases de escape | HELLA**

**Polo (6R/6C)**

**Motor: 1.6 TDI**

**Radiador da recirculação dos gases de escape**

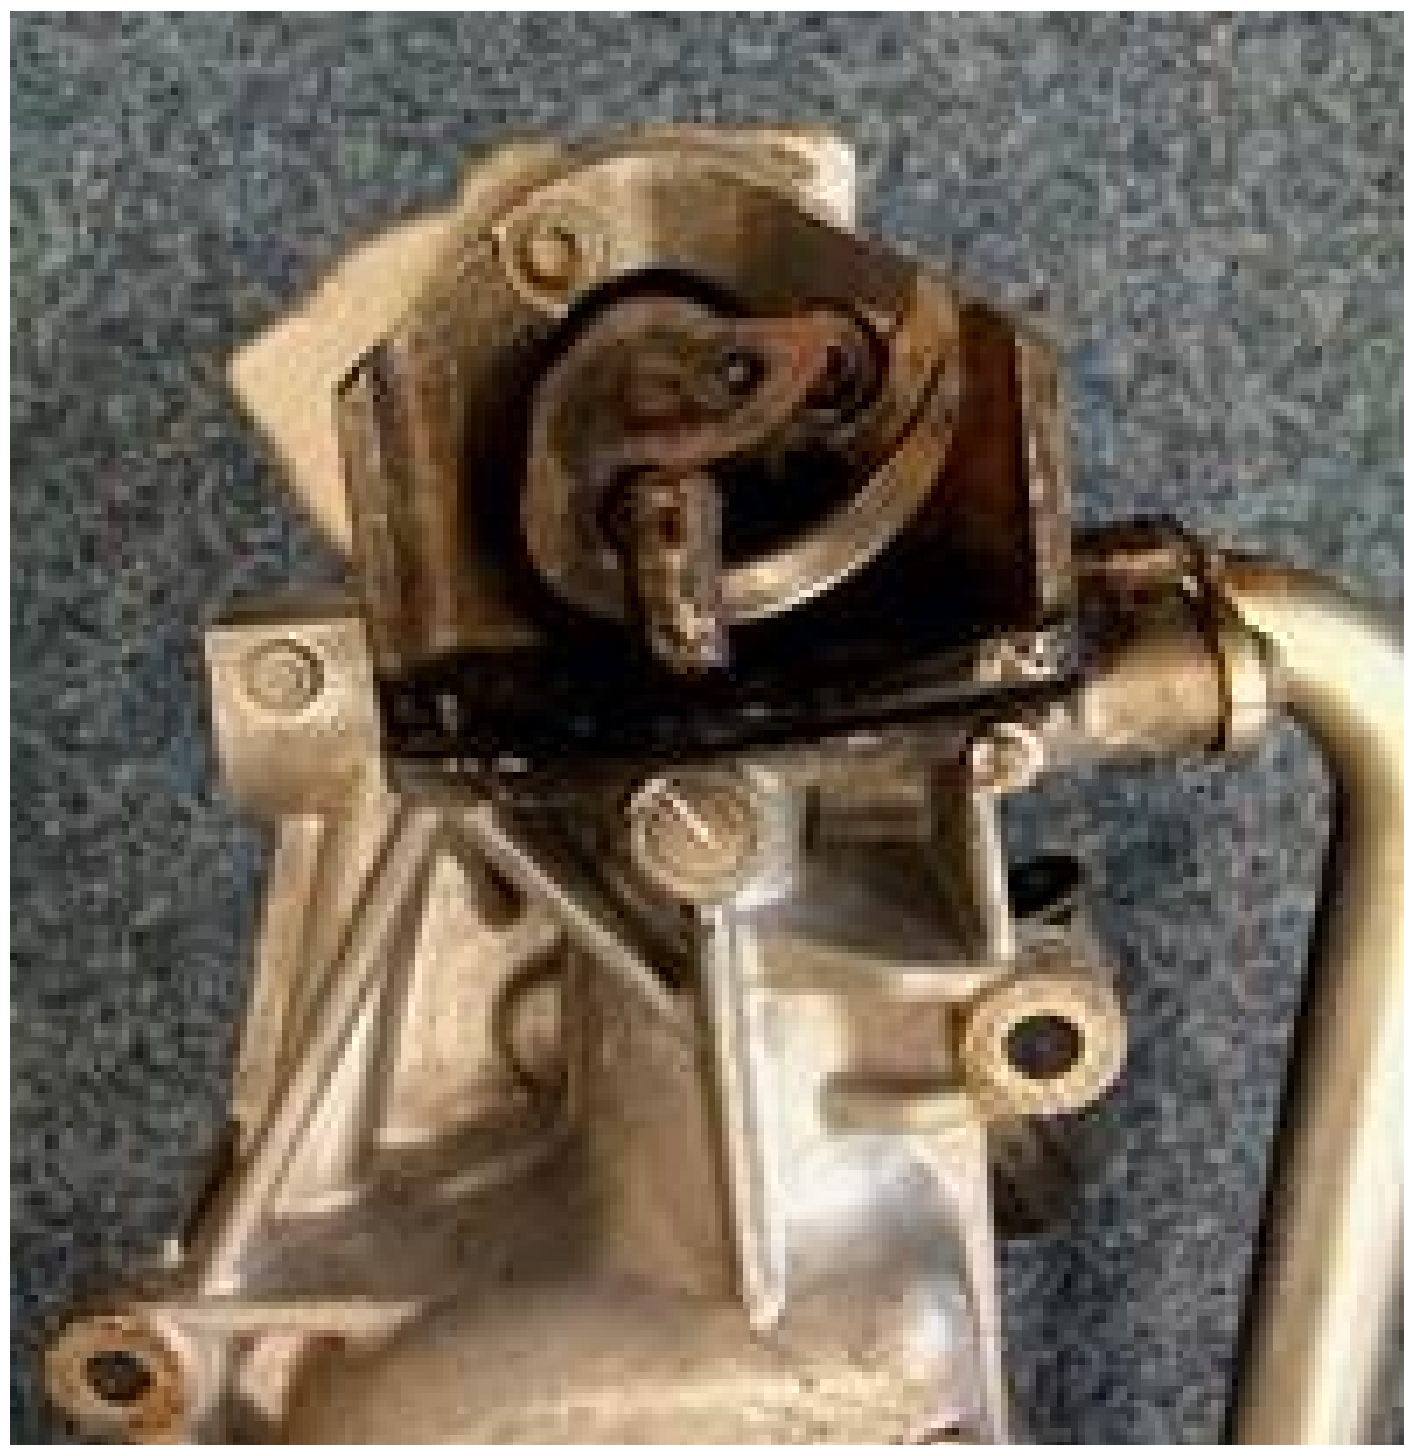
A unidade do radiador da recirculação dos gases de escape (radiador RGE) está equipada com uma unidade de vácuo e com um motor de ajuste elétrico (Figura 1). A verificação do radiador RGE deve ser realizada segundo os seguintes critérios:

Carbonização interna

Funcionamento da unidade de vácuo

Funcionamento e comando do motor de ajuste elétrico

Fugas externas e internas

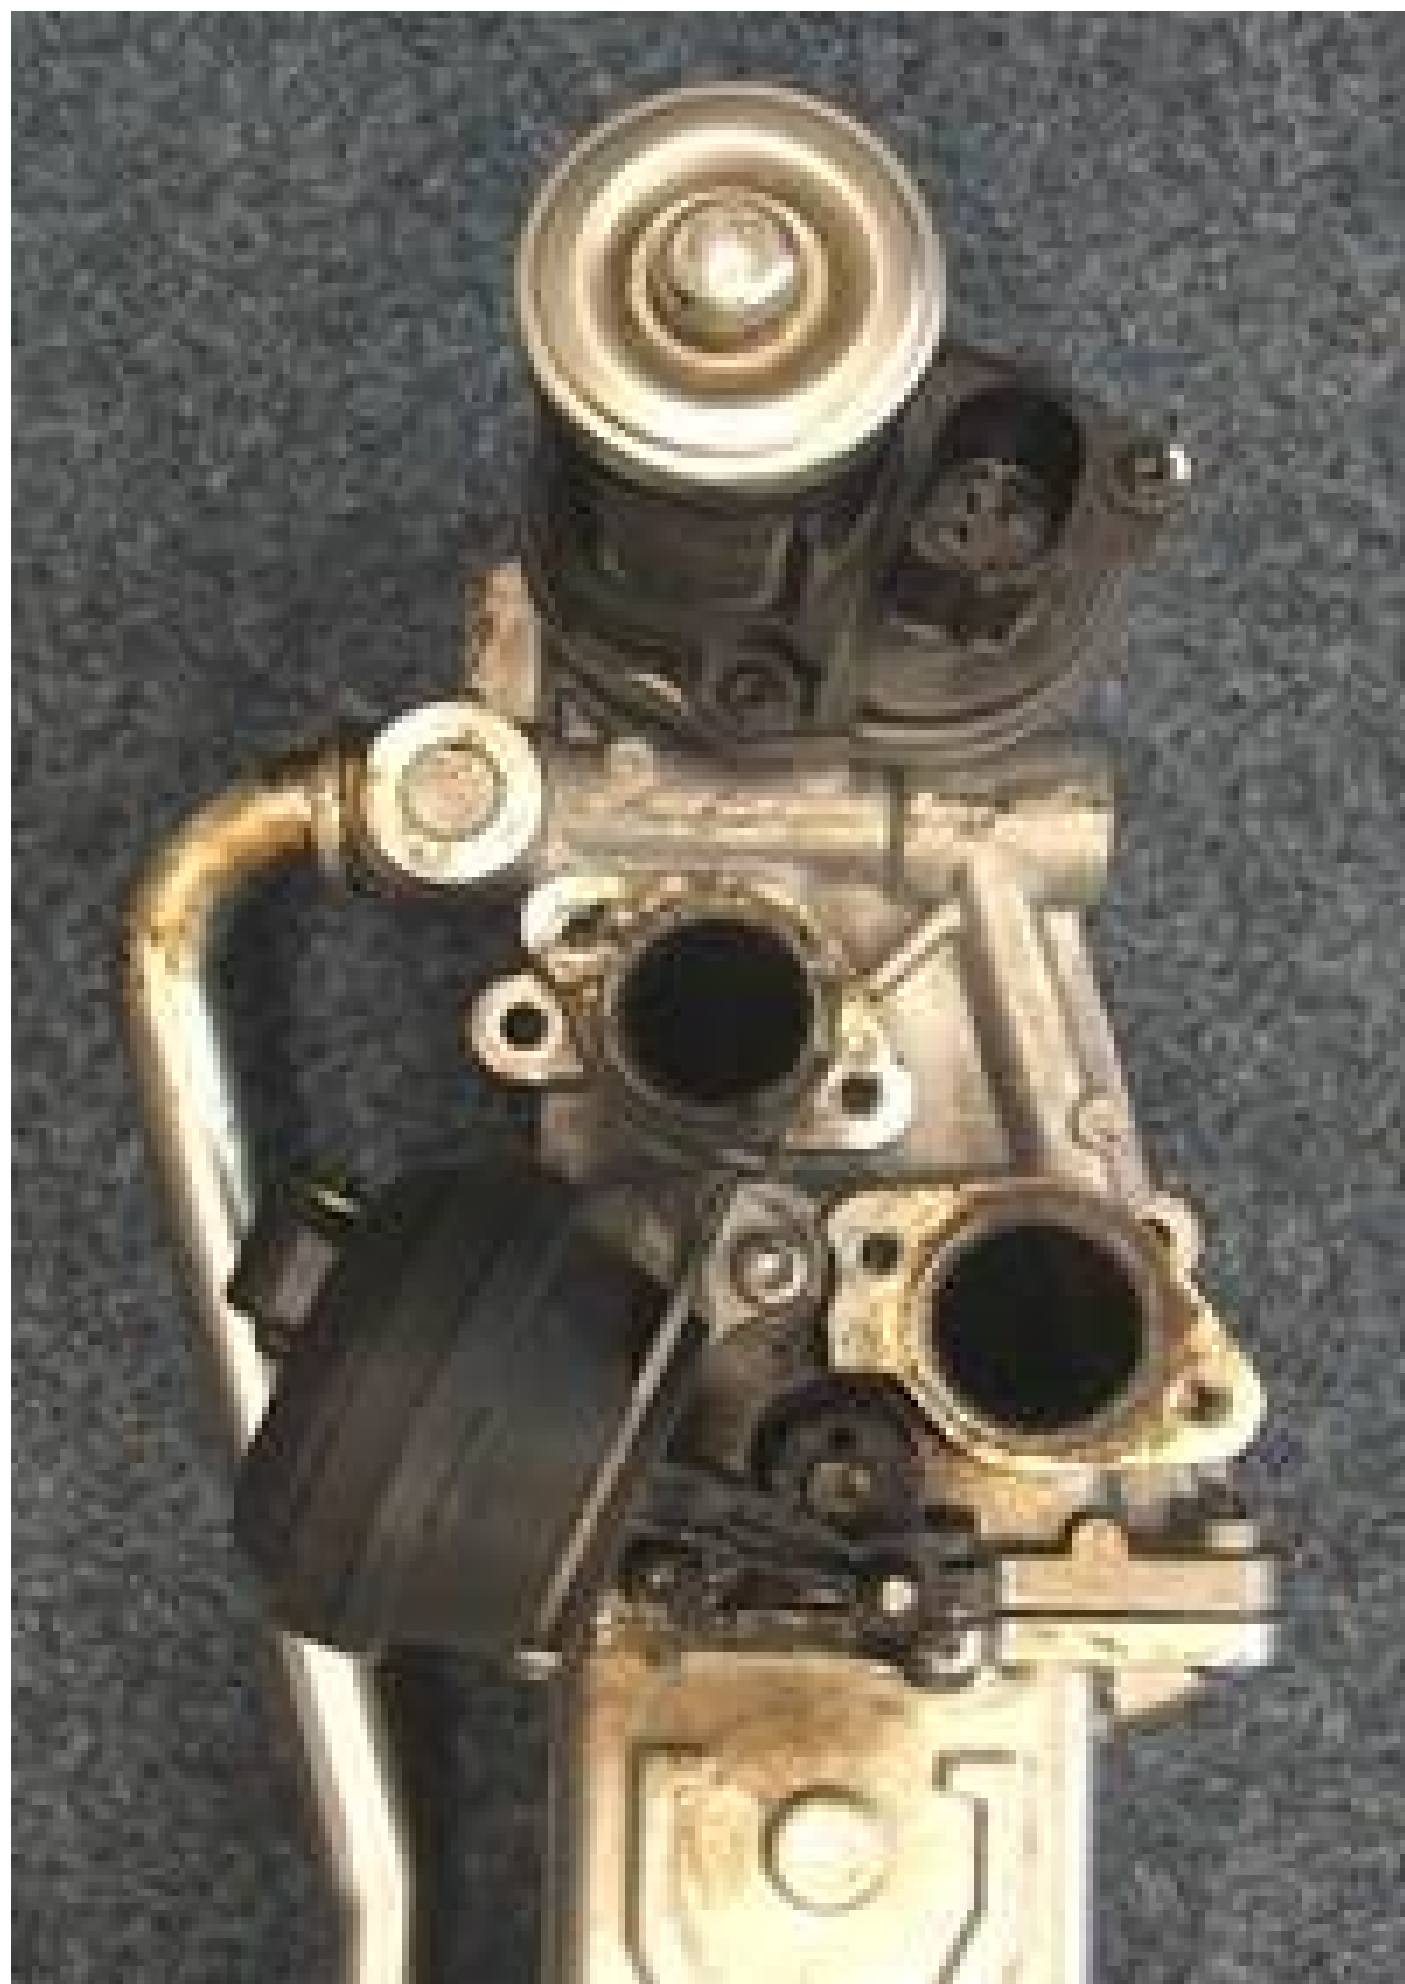
Além disso, deve ser controlado o funcionamento correto do sistema mecânico do motor de ajuste (Figura 2) e da unidade de vácuo. Frequentemente, o sistema mecânico está preso ou encravado e dá origem a erros.
