VW T5 — Termóstato do líquido de refrigeração

Ficha técnica

Temperatura de serviço não é atingida — Termóstato e flange do líquido de refrigeração

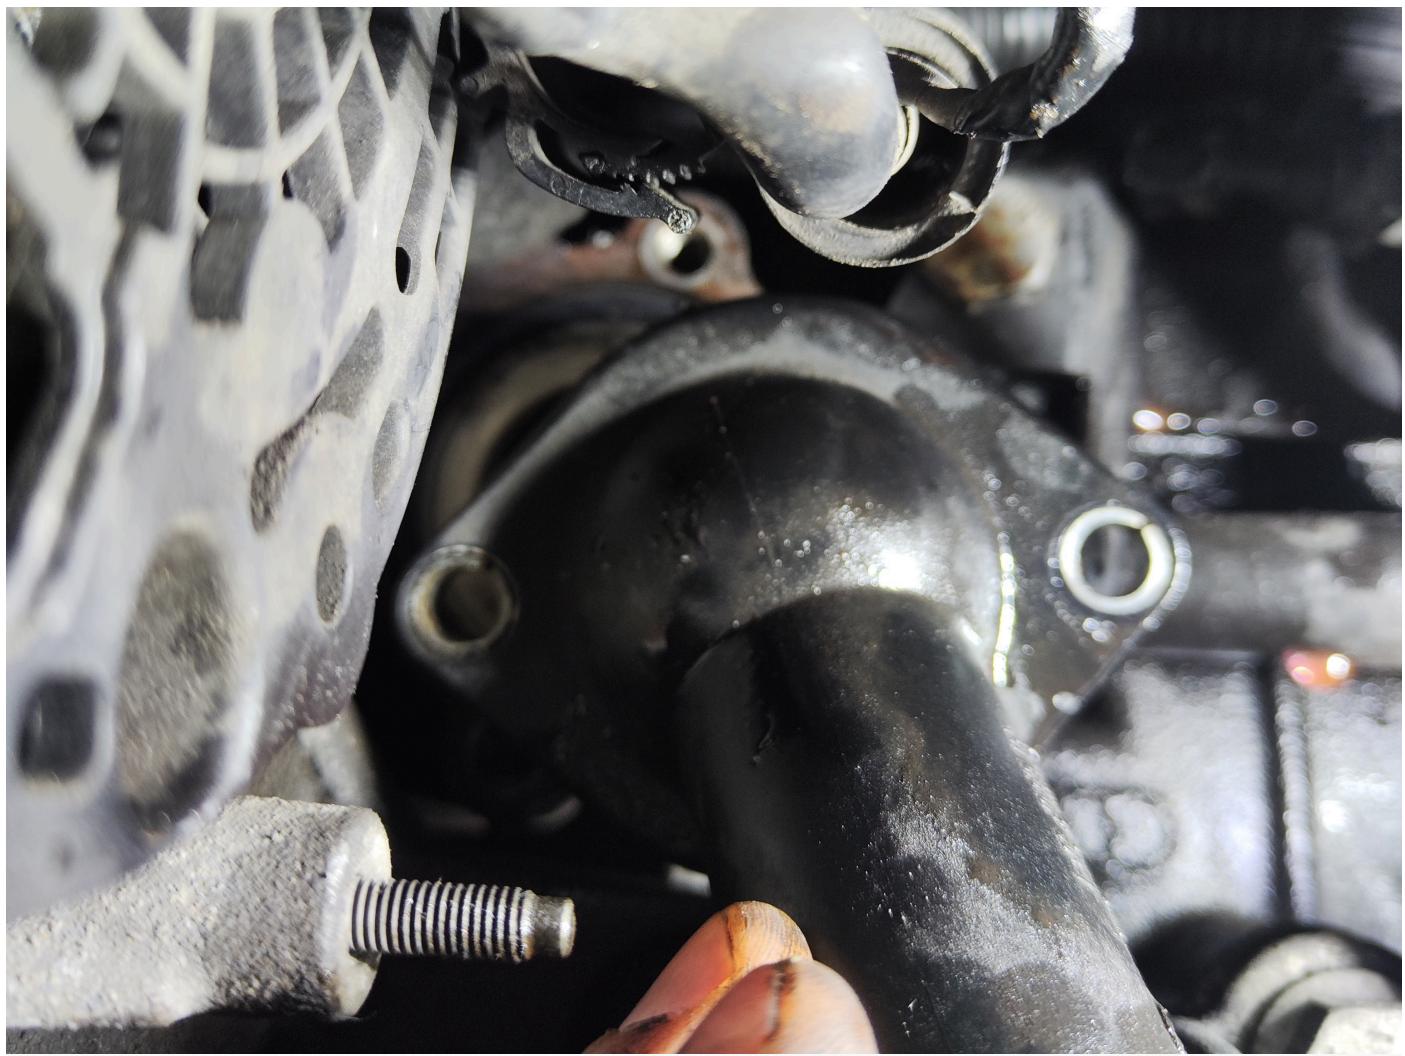
Flange do líquido de refrigeração T5

Nos veículos supracitados, é possível que a temperatura de serviço não seja atingida. Em alguns casos, a indicação da temperatura no painel de instrumentos combinado apresenta um "motor frio".br/>Na maioria dos casos, esta falha é causada pelo termóstato que não fecha corretamente.br/>br/>O termóstato está localizado no bloco do motor, atrás do alternador.br/>Após desmontar o flange do líquido de refrigeração é possível retirar o termóstato juntamente com o anel de vedação.br/>Antes de montar o novo termóstato deve-se controlar o flange do líquido de refrigeração.br/>É muito frequente partir uma parte da guia de plástico (auxílio de montagem).br/>Neste caso, recomenda-se a substituição do flange.

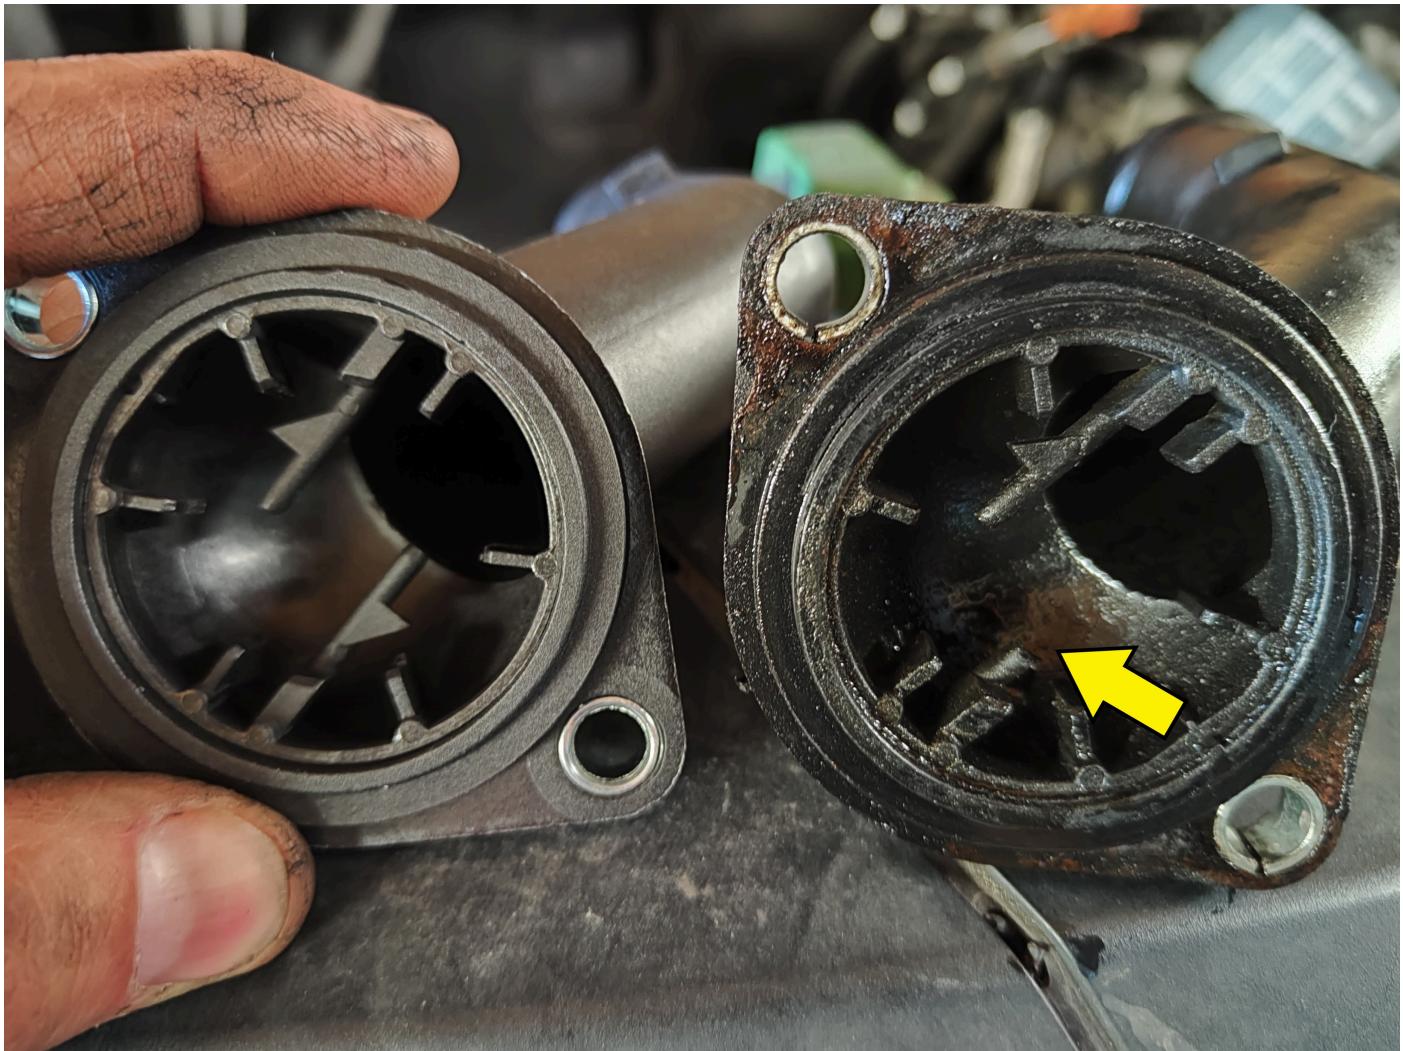
Guia de plástico T5 flange do líquido de refrigeração
