VW Up — A ventoinha do radiador trabalha permanentemente | HELLA

VW

Up

Ano de fabrico: 2011–2014

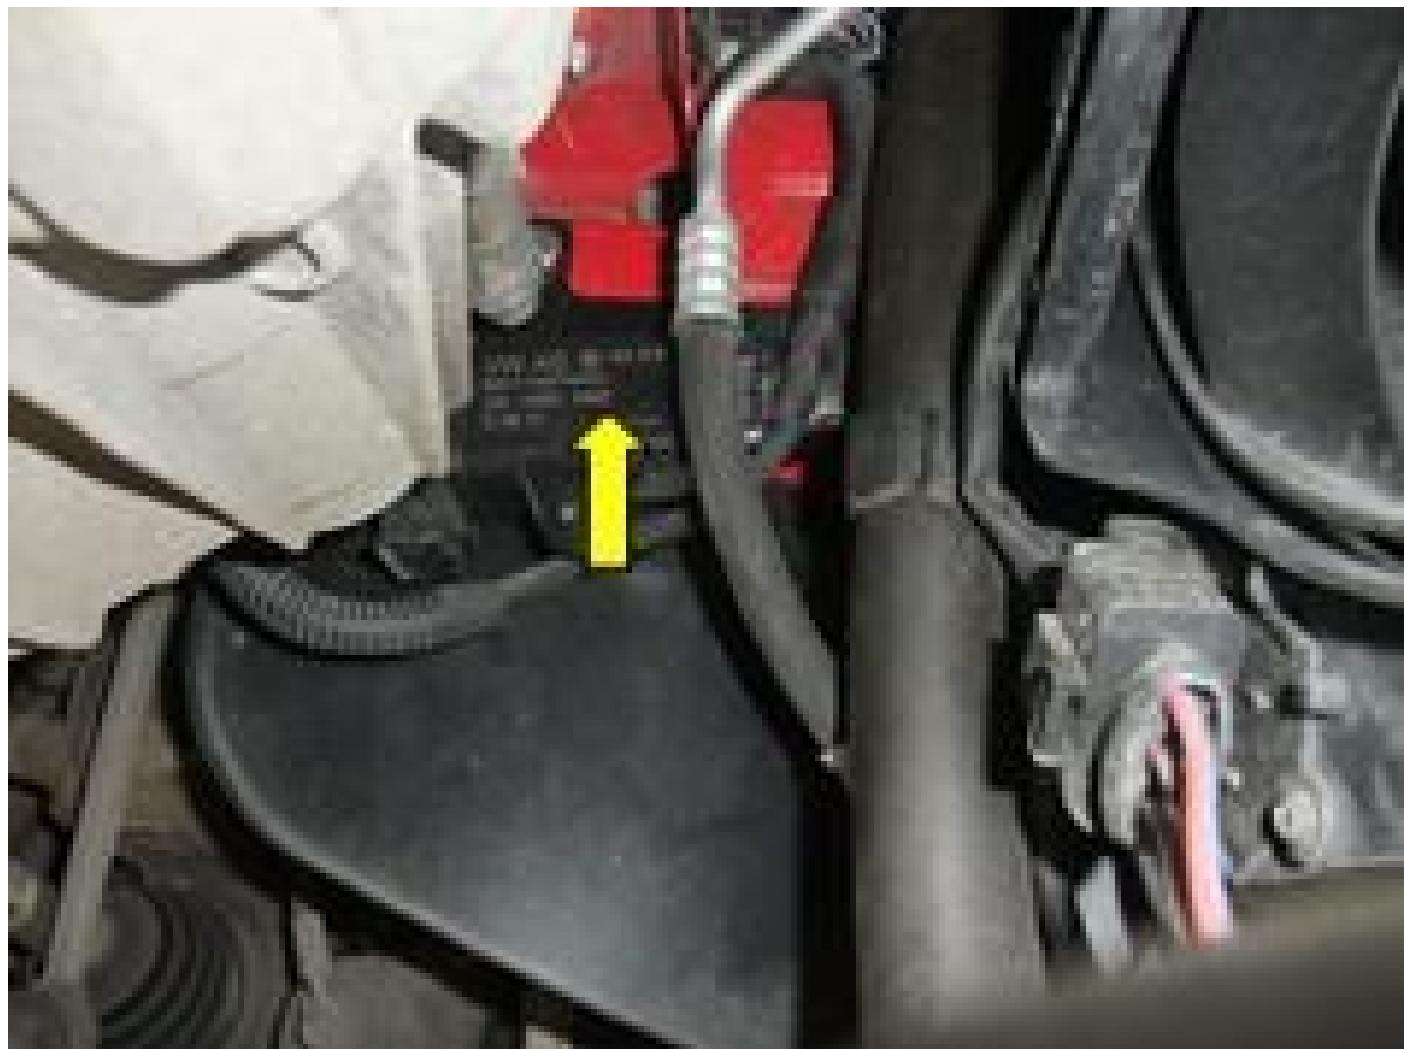
O módulo de comando está localizado entre a caixa de velocidades e o revestimento da cava da roda (ver Figura).

Para resolver o problema é realizada uma atualização do módulo de comando do motor ou é substituído o módulo de comando da ventoinha/radiador.

A modificação supracitada é uma ação de serviço (24AK) realizada pelo fabricante automóvel e é registada no livro de manutenção.
