BMW 3 Serisi Gran Turismo - Araç taban# bölgesinde u#ultu sesleri

BMW 3 Serisi Gran Turismo - U#ultu sesleri

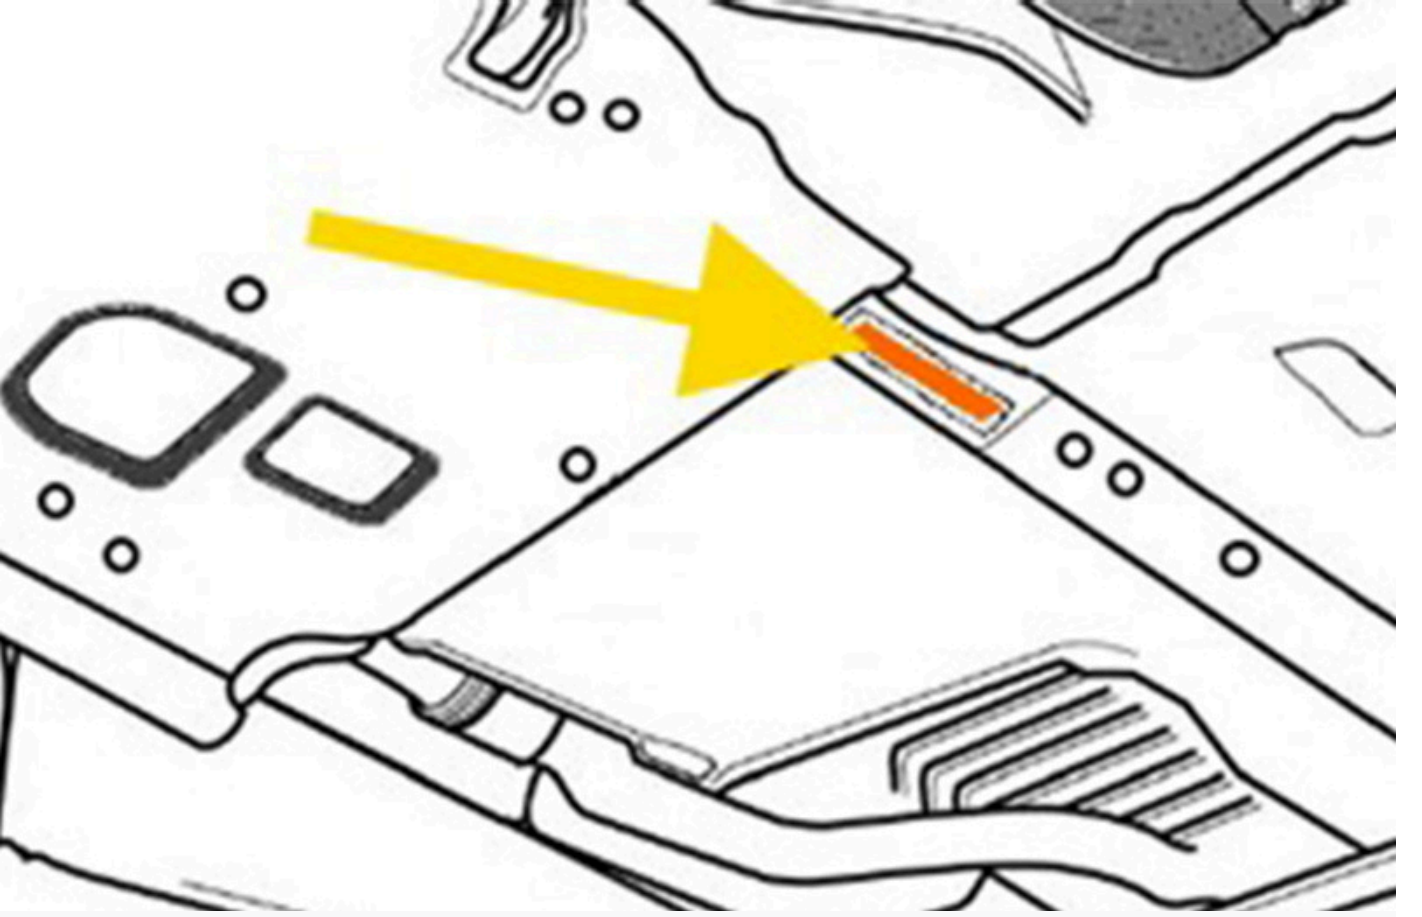
Yukar#da belirtilen sorun tespit edilirse, bunun muhtemel bir nedeni ön ve orta taban kaplamas# aras#ndaki geçi#teki çok büyük bir bo#luk olabilir.

Resimde i#aretlenen alan# iyice temizleyin ve OE No. 1611181918 olan köpük pedi araç üreticisinin talimatlar#na göre dö#eyin.

- İlk önce orta taban koruyucu kaplamay# sökün.
- Resimde i#aretlenen alan# iyice temizleyin ve OE No. 1611181918 olan köpük pedi araç üreticisinin talimatlar#na göre dö#eyin.
- Orta taban koruyucu kaplamay# tekrar monte edin.

Daha sonra, onar#m önlemini kontrol etmek için bir test sürü#ü gerçekle#tirilmelidir.
