BMW 530d GT F07 - Sürü# dinami#i kontrolünün devre d### kalmas#

Veri sayfas#	
Üretici	BMW
Araç modeli	530 GT F07
Motor	3.0d
Model y##	2010 - 2017
Belirti	Sürü# dinami#i kontrolünün devre d### kalmas#
Önerilen HGS Arac#	mega macs X

Sürü# dinami#i kontrol ünitesi ile ileti#im ar#zas#

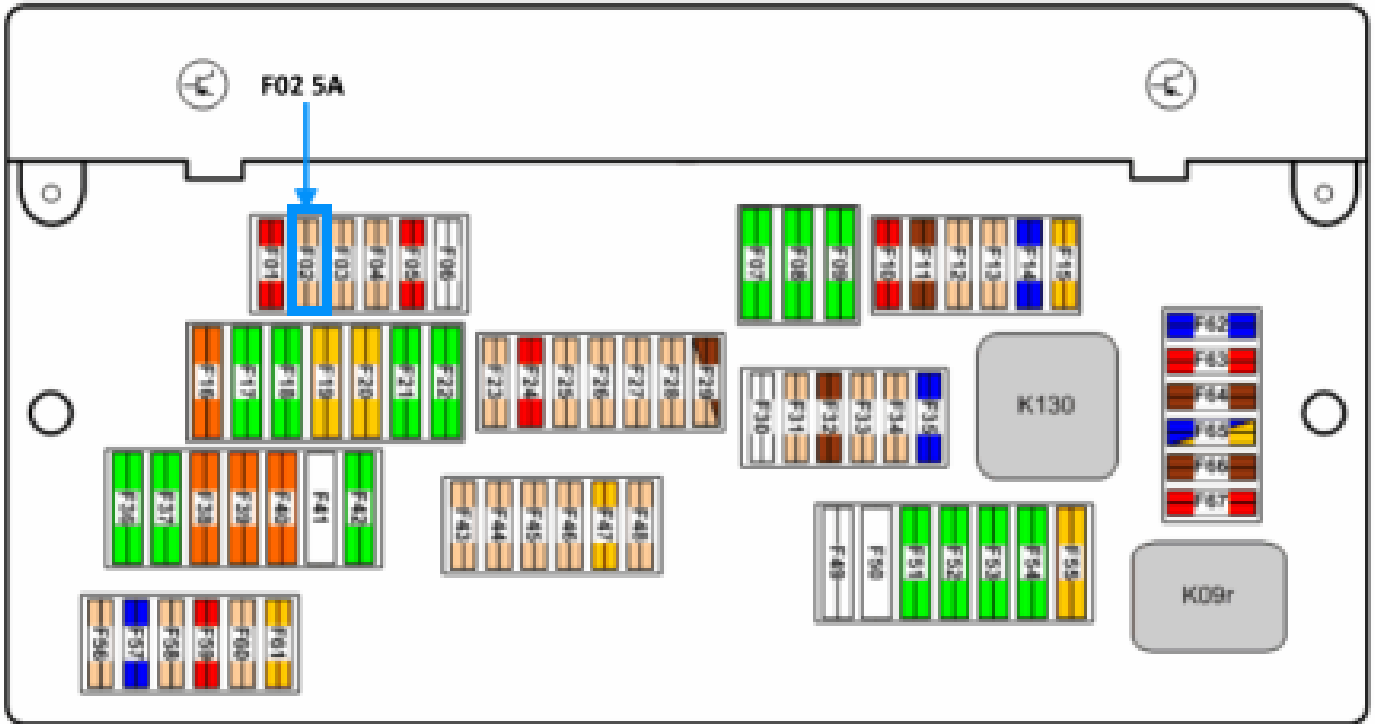
Einbauort der F02 Sicherung beim BMW 530d GT F07

Ar#za arama kapsam#nda ilk önce sigortalar kontrol edilmelidir. Burada, kabin içerisinde bulunan merkezi elektrik sistemindeki F2 (5A) sigortas#na özellikle dikkat edin. Bu sadece sürü# dinamikleri kontrol ünitesine giden voltaj beslemesini de#il, ayn# zamanda kap# kolu sensörlerine giden voltaj beslemesini de güvence alt#na al#r.

5A sigorta ç#kar#lmal# ve kusurlar aç#s#ndan görsel olarak da kontrol edilmelidir. Sigortan#n eriyen telinde belirgin bir kusur tespit edilemiyorsa, daha hassas bir kontrol için uygun bir ölçüm cihaz# ile bir kesintisizlik testi yap#labilir. Sigorta, görsel olarak veya ölçüm tekni#i aç#s#ndan bir ar#za gösteriyorsa, bunun nedeni ar#zal# bir kap# kolu sensörü olabilir.

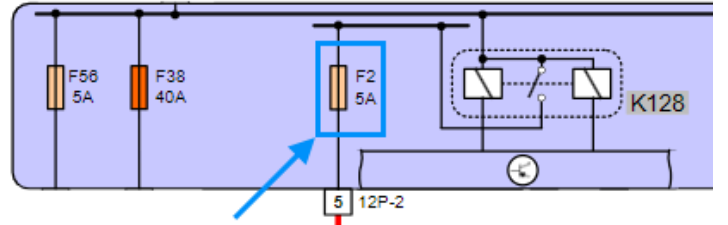
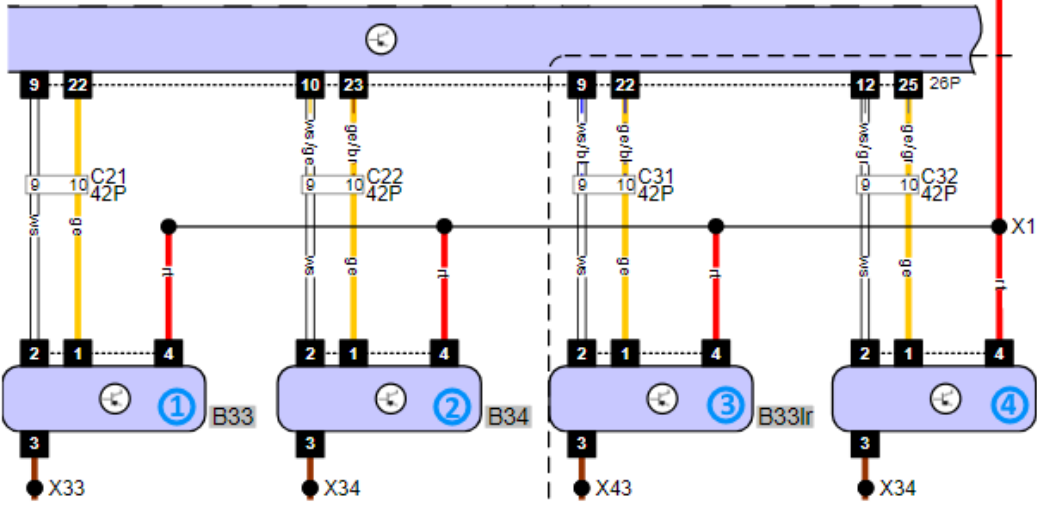
Devre #emas# resim alt yaz#s#: 1-4 = Kap# kolu elektronikleri

Kap# koluna su girmesi ve bunun sonucunda fi# ba#lant#lar#nda olu#an korozyon k#sa devrelere neden olabilir. Bu yüzden F2 (5A) sigortas# atar. Kontrol etmek için, kap# kollar# üreticinin talimatlar#na uygun olarak sök#lmelidir.

Fi# ba#lant#lar#nda korozyon veya su giri#i görülürse, etkilenen kap# kolu elektroni#i de#i#tirilmeli ve gerekirse fi# ba#lant#lar# onar#lmal#dır.

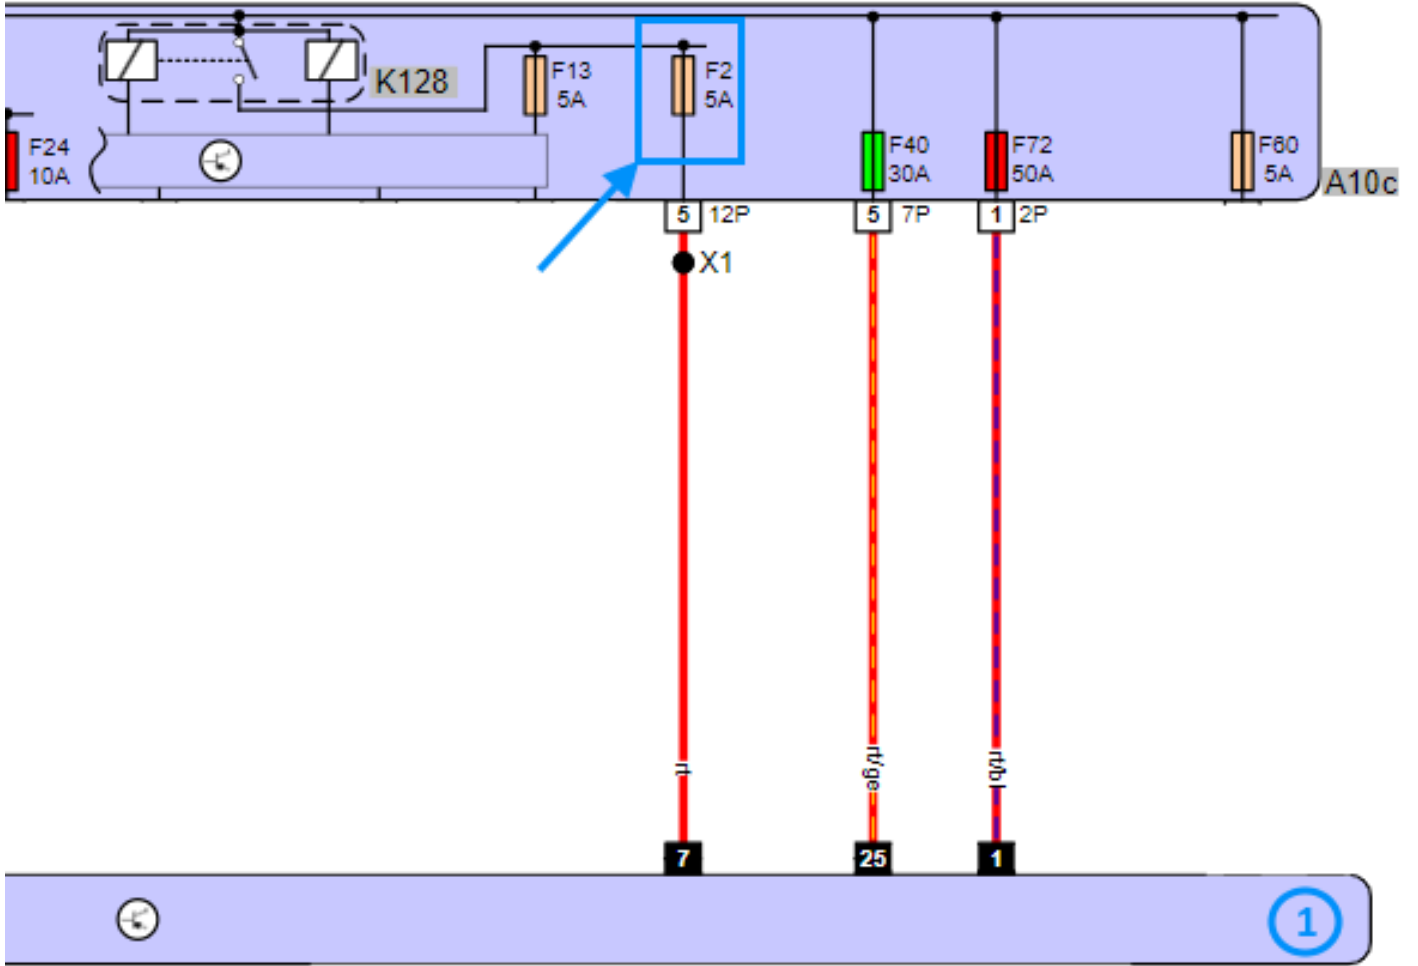
Devre #emas# resim alt yaz#s#: 1 = Sürü# dinami#i kontrol ünitesi
