BMW F21 - Lastik bas#nc# izleme sistemi ar#zal#

Veri sayfas#	
Üretici	BMW
Araç modeli	F21
Motor	herhangi biri
Model y#l#	2011'den itibaren
Belirti	Lastik bas#nc# izleme sistemi

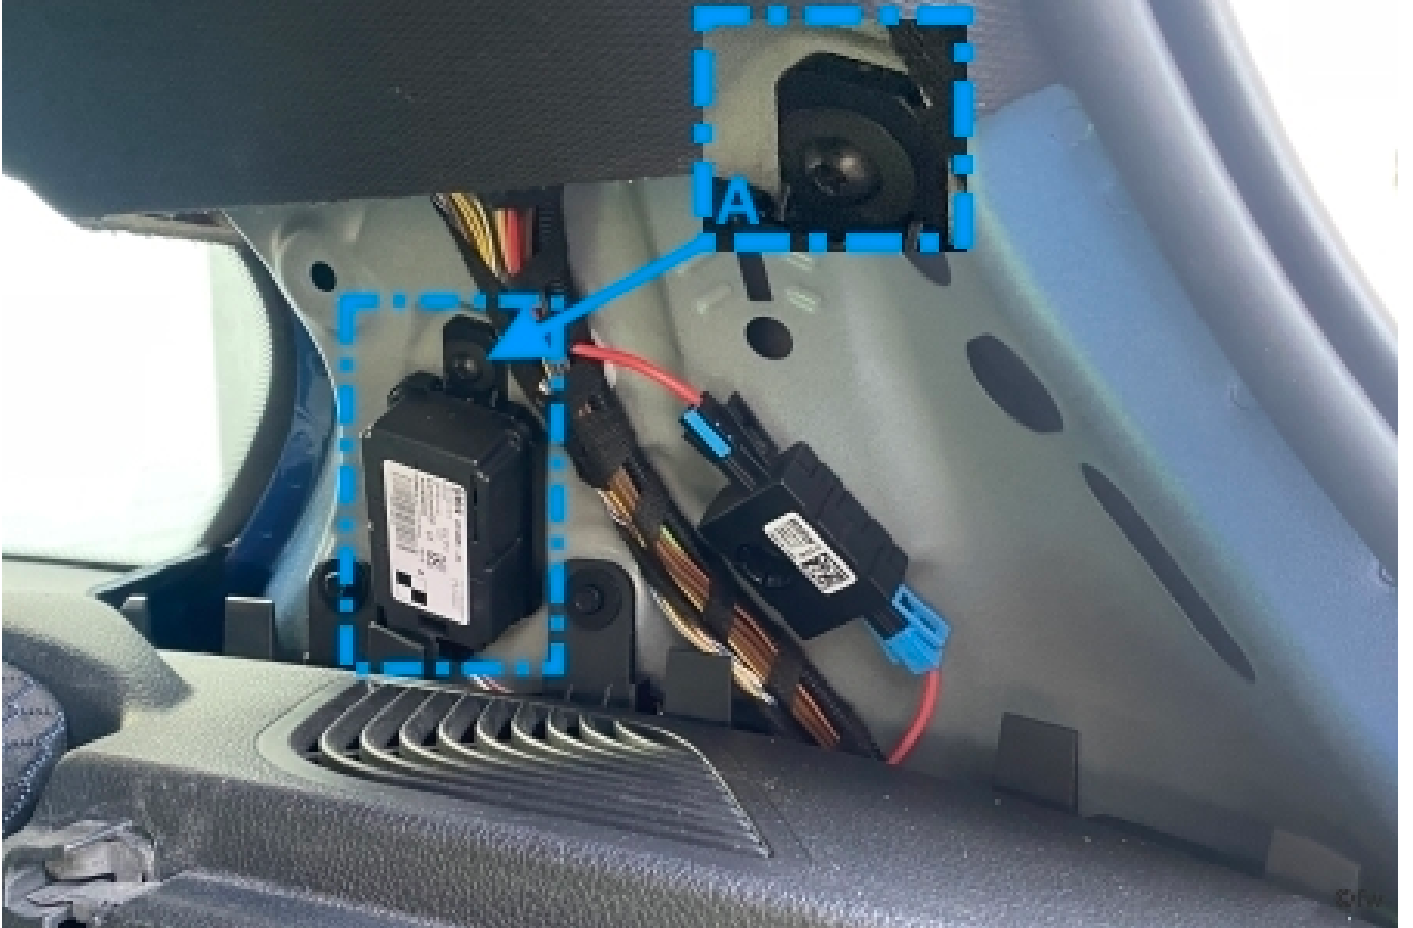
Uzaktan kumanda al#c#s#, bagaj bölmesinin sa# taraf#nda C sütunu yan kaplamas#n#n arkas#na monte edilmi#tir.

- Geni#leyen perçini (Resim A) uygun bir alet kullanarak ç#kar#n
- Bile#en üzerindeki fi# ba#lant#s#n# gev#etin
- Al#c#y# sök#n

- Bagaj bölmesindeki C sütunu kaplamas#n# uygun bir alet kullanarak üreticinin talimatlar#na göre sökün

Montaj, i#lemler ters s#ralamada yap#larak gerç#ekle#tirilir.

Ar#zan#n nedeni giderildikten sonra hata belle#ini silin. Son olarak, bir test sür#ünde lastik bas#nc# izleme sistemi yeniden ba#lat#lmal#d#r.
