## Ford Mustang - Engebelerin üzerinden ge#erken #kan sesler

## Ar#zal# ask# rotlar# nedeniyle engbelerin üzerinden ge#erken ses olu#umu

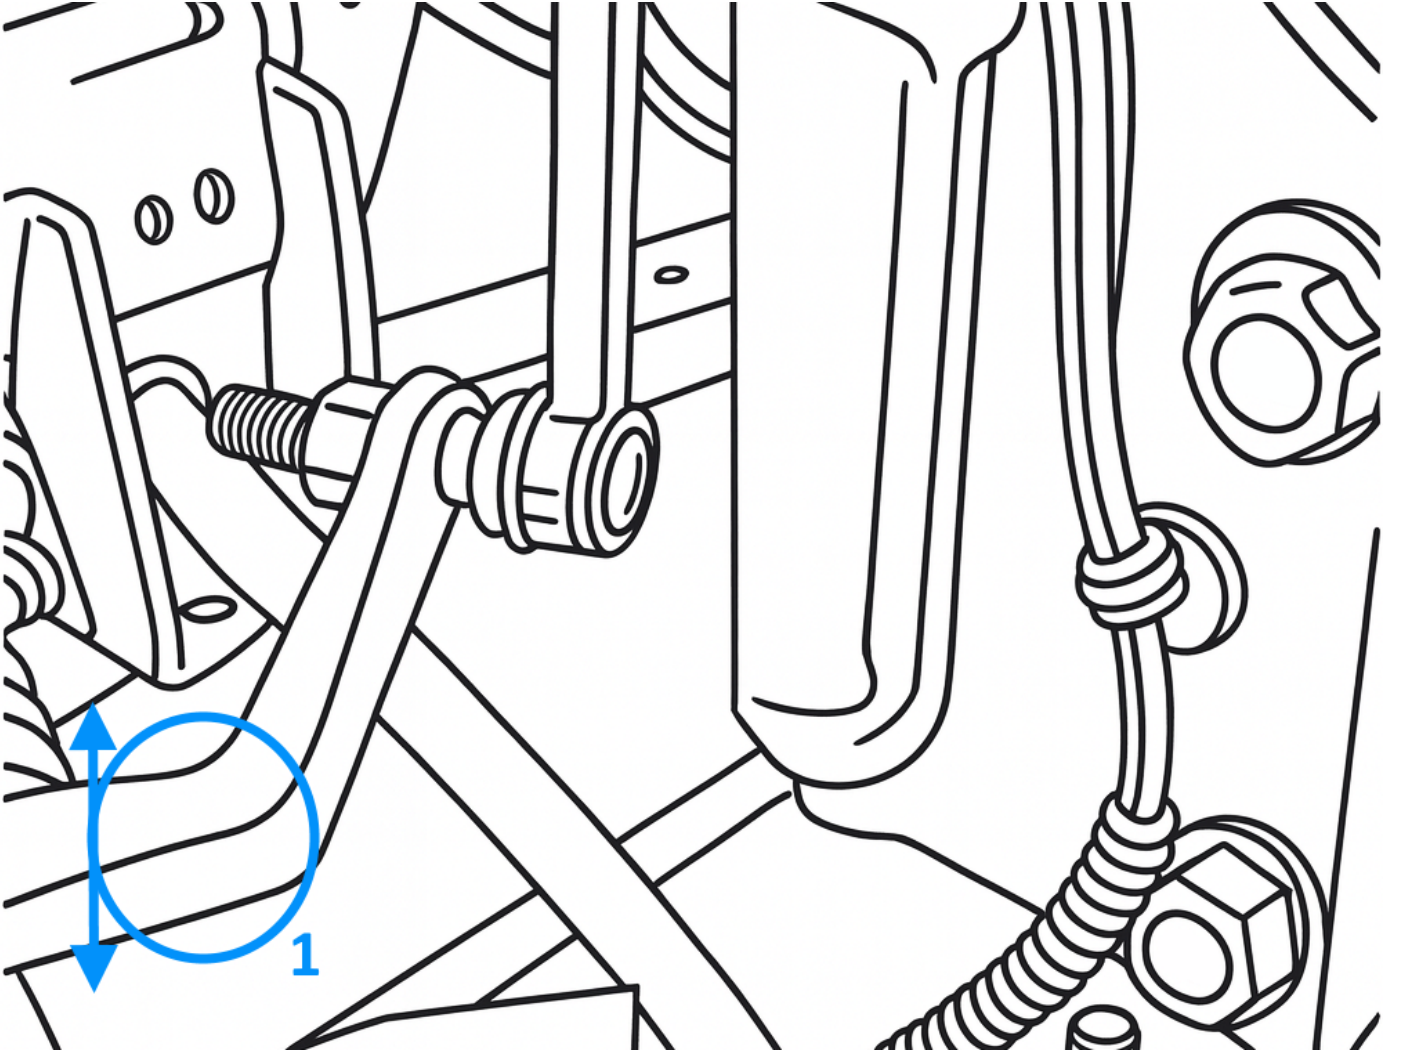
Yukar#da belirtilen ara# tipinde, engbelerin üzerinden ge#erken ön aks bölgesinden belirgin lokurtu sesleri alg#lanabilir. Bu ses genellikle bo#uk bir #arpma sesi #eklinde ortaya #kar ve özellikle parke ta## yollardan, enine derzlerden veya #ukurlu yollardan ge#erken duyulur.

Ço#u durumda bunun nedeni, ön akstaki k##lm## bir ask# rotudur (ba#lant# çubu#u). Rotillerin a##nmas# nedeniyle bo#luk olu#ur ve bu bo#luk, süspansiyonun esnemesi s#ras#nda lokurtu sesi olarak hissedilir. Ar#za te#hisi amac#yla ön aks#n ask# rotlar# öncelikle gözle hasar ve ar#zal# körükler olup olmad### aç#s#ndan kontrol edilmelidir. Ard#ndan ara#, tekerlekler serbestçe sarkacak ve ask# rotlar#n#n yükü kalkacak #ekilde bir kald#rma platformuna yerle#tirilmelidir. Daha ayr#nt## bir kontrol için, viraj demiri üzerindeki ilgili ask# rotu bölgesinden tutulup, yukar# ve a#a## bast#rarak hareket ettirilmelidir (bkz. Resim 1). Bu s#rada viraj demirinde oynama hissediliyorsa veya sars#nt# net bir #ekilde tekrarlanabiliyorsa, bu durum ask# rotunun

a###nd###n# gösterir. Her iki ba#lant# çubu#u da ayn# derecede ses olu#umuna neden olabilece#inden, kontrol i#lemi prensip olarak her iki tarafta da yap#lmal#d#r.

Kontrol i#lemi kapsam#nda a##r# bo#luk veya belirgin bir ses olu#umu tespit edilirse, ilgili ask# rotu de#i#tirilmelidir. De#i#im i#leminden sonra, ask# rotlar#n#n tüm sabitleme elemanlar# üretici spesifikasyonlar#na uygun olarak do#ru tork de#eriyle s#k#lmal# ve bir deneme sürü#ü kapsam#nda, yürüyen aksamda herhangi bir ses olup olmad### kontrol edilmelidir.
