Kia Venga - Kabin içi havalandırma fanı sadece en yüksek kademe de çalışıyor

Veri sayfası	
Üretici	Kia
Araç modeli	Venga
Motor	Tüm modeller
Model yılı	2016 - 10/2019
Belirti	Kabin içi havalandırma fanı sadece en yüksek kademe de çalışıyor

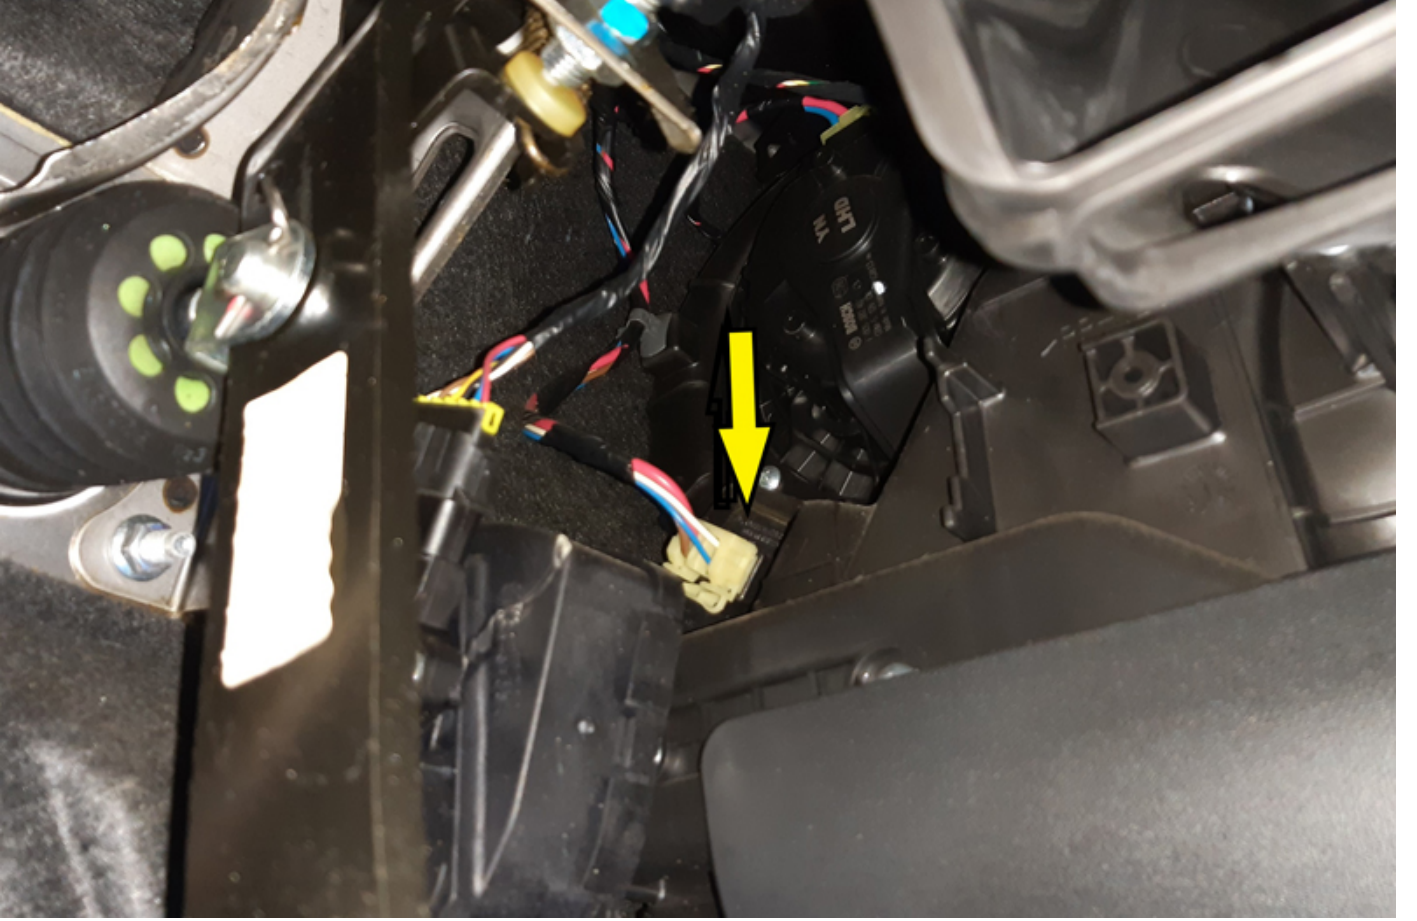
Manuel klima sistemine sahip yukarıda bahsedilen araçlarda kabin içi havalandırma fanının artık sadece en yüksek kademe de (maksimum havalandırma fan hızı) çalışması söz konusu olabilir. Bu genelde havalandırma fanı regülatörünün (direnci) arızalı olmasına dair bir iştir. Bu araçlarda da bu şekilde davranış göstermektedir. Ancak buna her zamanki gibi yolcu ayak bölmesi üzerinden değil sürücü ayak bölmesi üzerinden ulaşılır (Resim 1).

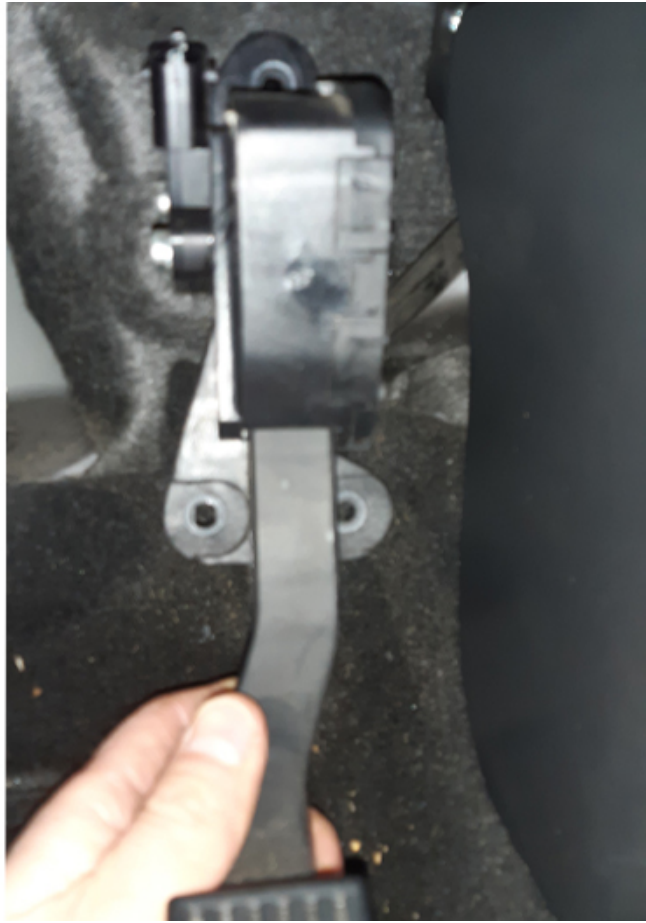
- Sürüş pedalı (Gaz pedalı) sökün, bunun için 3 sabitleme vidasını çıkarın (Resim 2)
- Gaz pedalındaki fişin kilidini açın ve çekin
- Havalandırma fanı regülatörü vidalarını (2x) sökün
- Regülatördeki fişin kilidini açın ve çekin
