Mercedes E Serisi W211 - Kalk## ve ileri vitesten geri vitese geçi# s#ras#nda ç#kan sesler

Veri sayfas#	
Üretici	Mercedes
Araç modeli	E Serisi W211
Motor	Tümü
Model y#l#	2002 - 2010
Belirti	Kalk## esnas#nda ç#kan sesler

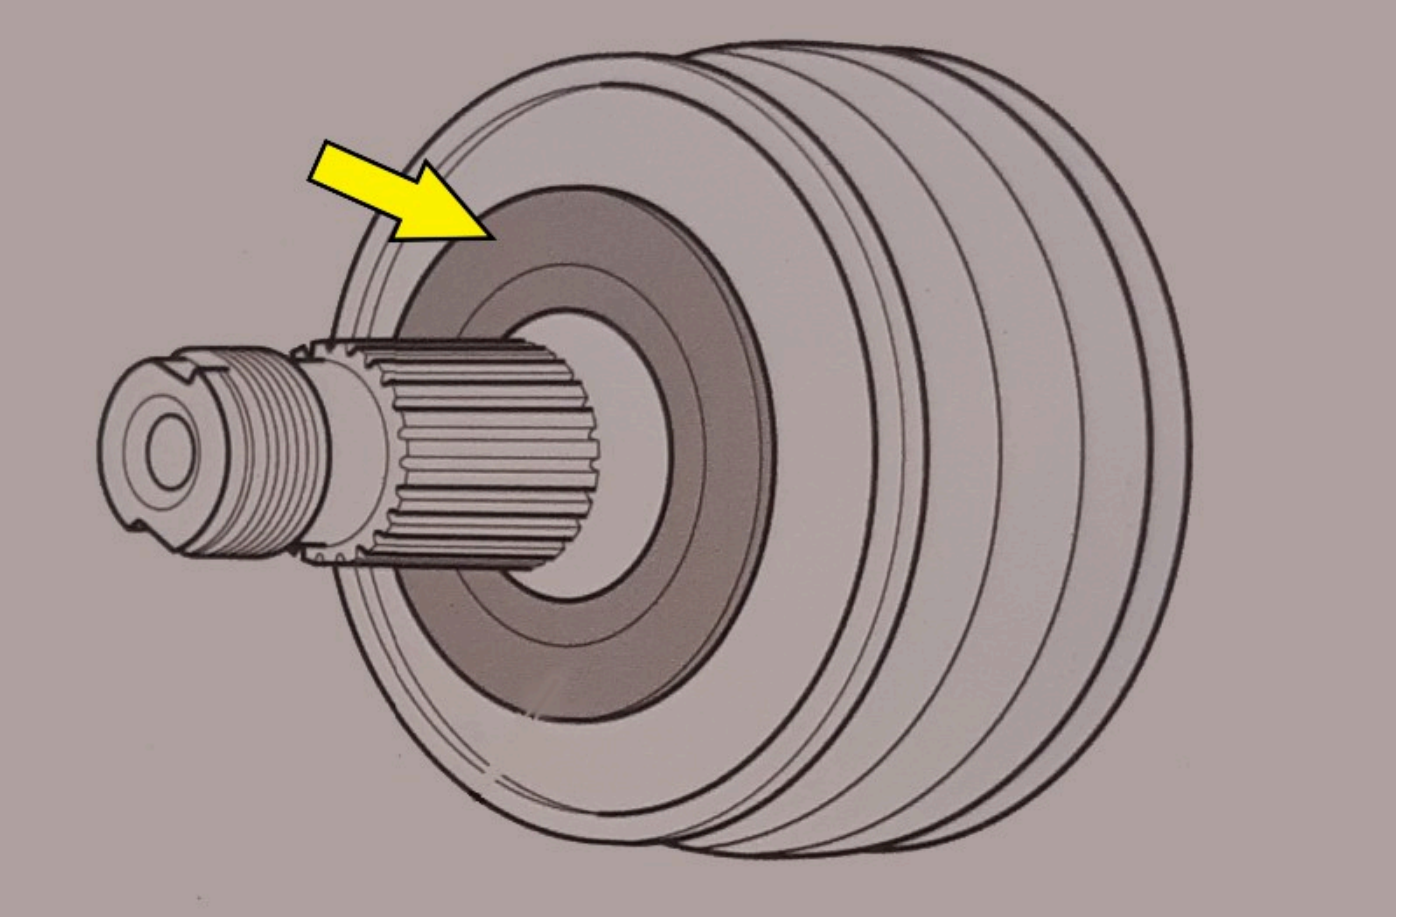
Yukar#da belirtilen araçlarda, araç arka bölgesinden spesifik olmayan, çarpma veya t#klama sesleri gelebilir. Bunlar özellikle kalk## s#ras#nda veya ileri vitesten geri vitese geçerken fark edilir.shy />shy /> Sorunun kayna##n#n arka tekerlek rulman# ile tahrik mili aras#ndaki a##r# bo#luk oldu#u dü#ünülebilir.shy />shy /> Bu durumda sorun a#a##da aç#klanan #ekilde çözülebilir:

- Arka tekerlek göbe#inin tahrik mili mafsal#n# sökün (gerekirse tahrik milini sökün)
- Tahrik mili mafsal# ve tekerlek rulman#n#n (tekerlek göbe#i) temas yüzeylerini temizleyin
- Tahrik milinin temas yüzeyine özel cila (A0009890152) sürün ve en az 1 saat kurumas#n# bekleyin
- Yeni bir sabitleme somunu kullanarak ve s#kma torku spesifikasyonuna uyarak, tahrik milini monte edin
- Deneme sürü#ü yap#n

Bu önlemin aracın her iki tarafında da uygulanması tavsiye edilir.
