## Skoda Superb - Akü bo#al#yor

Veri sayfas#

Üretici	Skoda
Araç modeli	Superb (Dizel partikül filtreli araçlar)
Motor	2,0 TDI
Model y#l#	2016-2018
Belirti	Akü bo#al#yor/araç çal##m#yor
Önerilen HGS arac# / HELLA yedek parça no.	Röle: 4RA 933 332-451

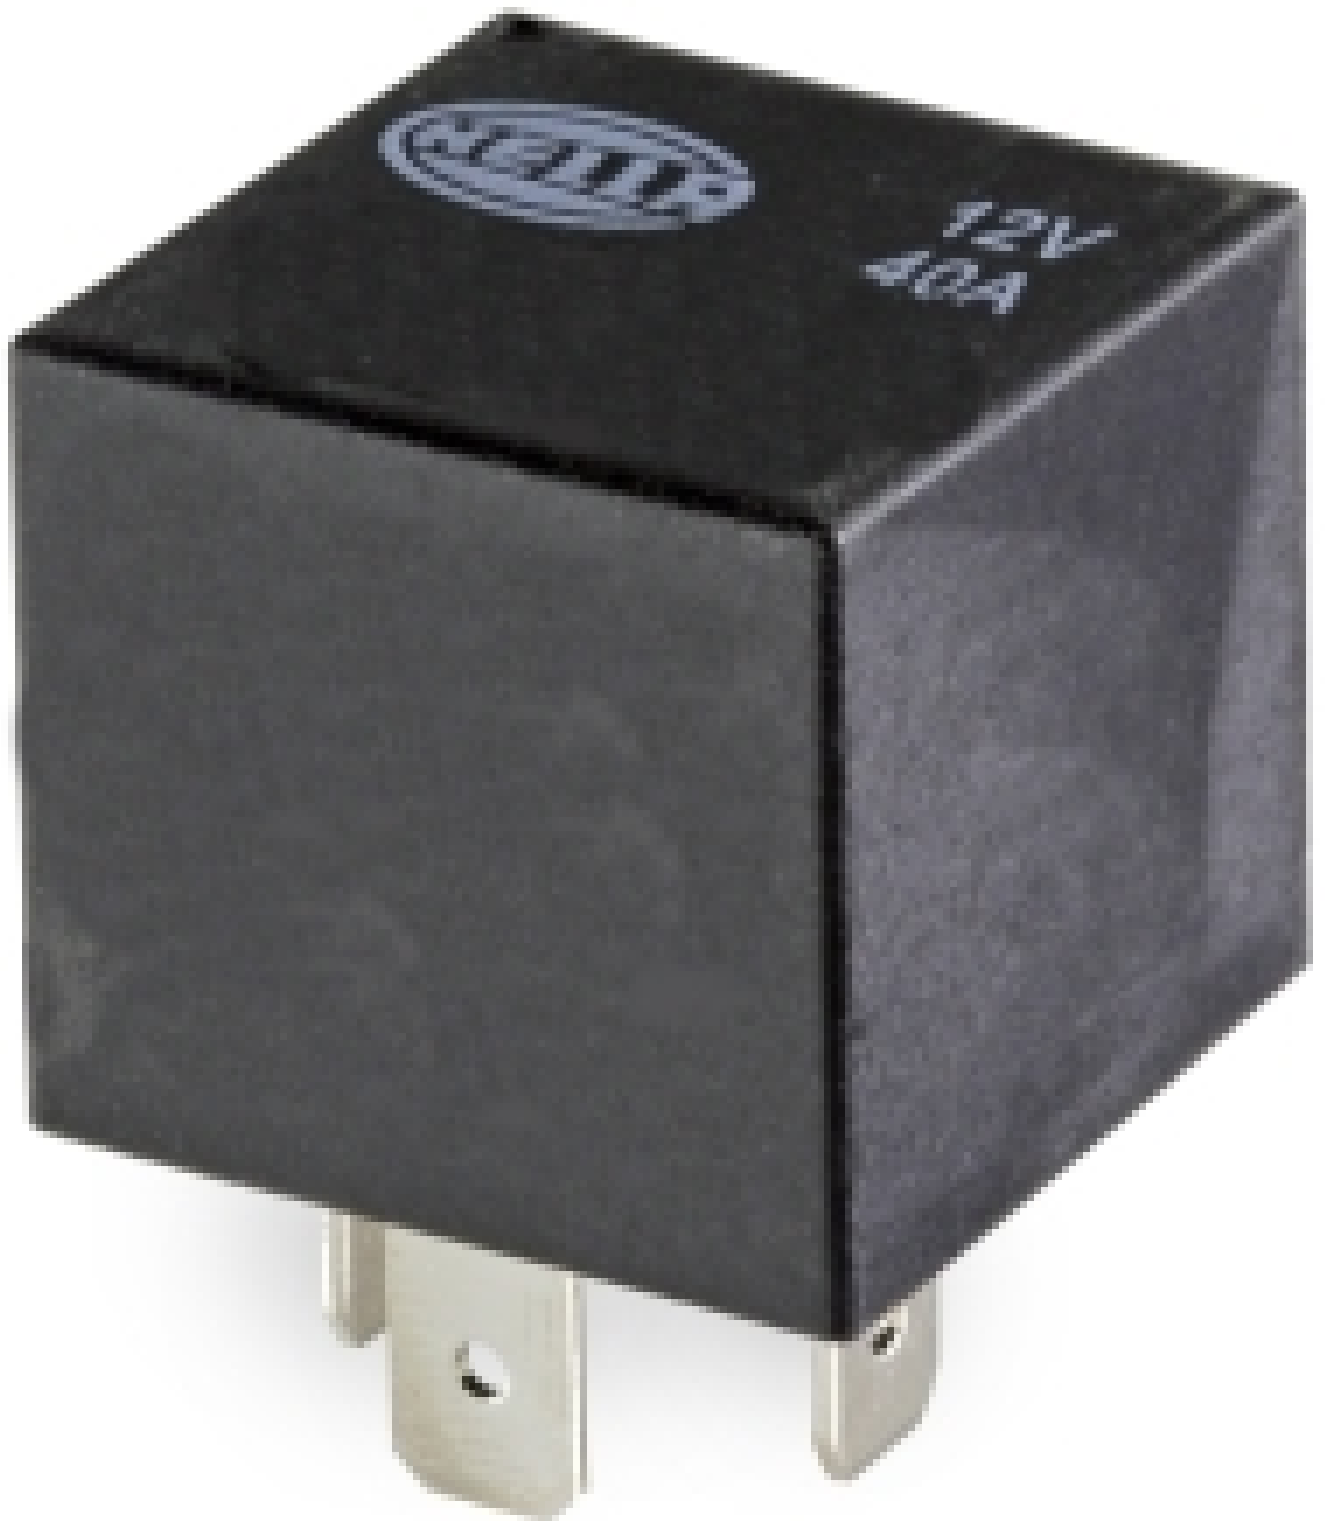
Bu sorunun bir nedeni termik olarak a##r# yüklenmi# bir röle konta## olabilir. Bu a##r# yük nedeniyle röle konta## "yap##abilir" ve art#k düzgün bir #ekilde aç#lmaz.br/> Ar#za te#hisi kapsamında etkilenen sistemlerin çevresinde aç#k bir ar#za tespit edilmemi#se, terminal 30'un güç besleme rölesine 4RA 933 332-451 rölesi)özellikle dikkat edilmelidir. Bu röle, motor bölgesi sigorta kutusundaki R5 yuvas#nda bulunur. Bir ar#za durumunda bunun gerçekten röle konta##n#n "s#k##mas#" ile ba#lant#l# olup olmad###n# belirlemenin bir yolu, röleye hafifçe vurmakt#r.br/> Bu i#lem, örne#in bir tornavida ile yap#labilir. Etkilenen röleye hafifçe vurmak, genellikle röle kontaklar#n# tekrar açar. Kontaklar aç#l#rsa, radyatör fan# da tekrar kapan#r.

Örnek resim, röle konta##n##n termik a##r# yüklenmesi

Röle kontaklar#n# kontrol etmek için bir ba#ka seçenek de görsel kontroldür. Röle muhafazas# aç#labilir ve daha sonra içindeki kontaklar kontrol edilebilir. Röle konta##nda termik a##r# yüklenmeler görülüyorsa, röle de#i#tirilmelidir.
