## VW Golf VI - Güç kayb#, motor ar#za lambas# etkin

Veri sayfas#	
Üretici	Volkswagen
Araç modeli	Golf VI
Motor	1,6 TDI Common Rail
Motor kodu	CAYB/CAYC
Model y#l#	2009 - 2015
Belirti	Güç kayb#, motor ar#za lambas# etkin

### Araçta güç yok, hata kodu P2563 - #arj bas#nc# regülatörü / konum sensörü sinyali mant#ks#z

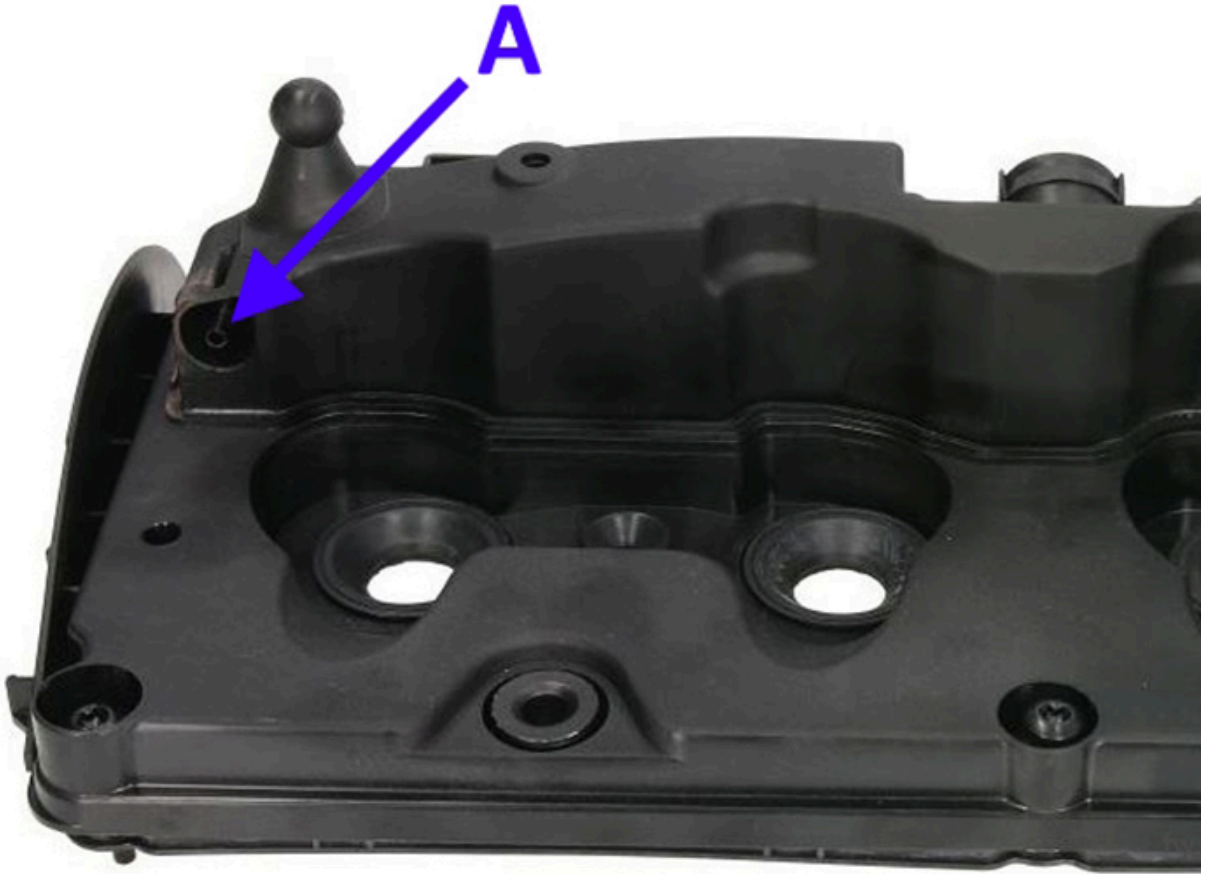
Daha ileri kontroller için a#a##daki yöntemin izlenmesini öneriyoruz:br/> - Hortumu silindir kapa##ndaki ba#lant#ya (Res. A) tak#nbr/> - Bir el vakum pompas# ile vakum olu#turun

Vakum olu#mazsa veya olu#an vakum korunmazsa, bu durum valfte bir ar#za oldu#unu gösterir. Bu durumda, silindir kapa## de#i#tirilmelidir. Bu ba#lamda, lütfen araç üreticisinin bak#m ve onar#m talimatlar#na daima uyunuz!
