## VW Passat - Kabin içinde rahatsız edici tıkrt sesleri

| Araç modeli | Passat |
| Belirti | Kabin içinde rahatsız edici tıkrt sesleri |

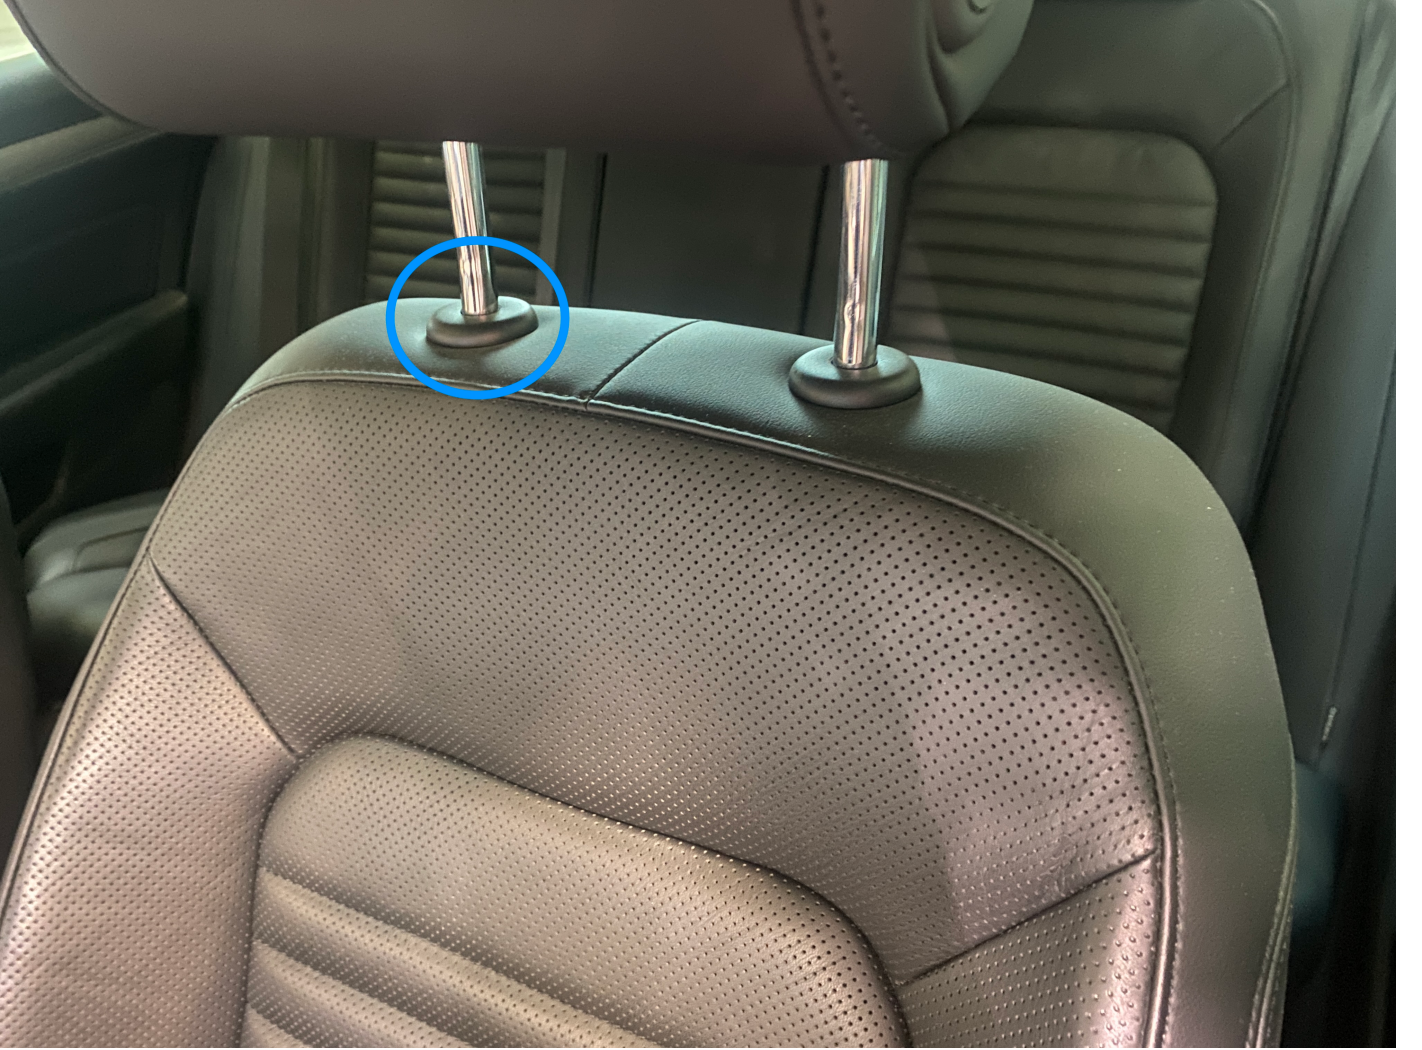
n koltuktaki ba# deste#inin s#r# yn#nde sa# taraftaki k#lavuzunun rnek gsterimi. Bu blgede, k#lavuz iindeki bo#luk nedeniyle t#k#rt# veya vuruntu sesleri olu#abilir.

Araştırma kapsamında, öncelikle hedefe yönelik bir test sürüşü yapılarak, sesin net bir şekilde ön destekleri bölgesinden gelip gelmediği kontrol edilmelidir. Sesin kaynağının koltuk bölgesi olduğu kesin bir şekilde anlaşırsa, bunun nedeni genellikle ön desteğinin kılavuzunun yetersiz olmasıdır. Bu durum, her iki ön koltuktaki ön desteğinin sürüş yönünde sağ taraftaki kılavuzuyla ilgilidir (bkz. Resim). Üretim toleransları veya malzeme kaynakları nedeniyle kılavuzda bozukluk oluşabilir; bu da araç hareketleri sırasında ön desteğinin tıkrt veya vuruş sesleri çıkmasına neden olur.

Bu kusurun giderilmesi için, söz konusu koltuklardaki ön desteklerinin kılavuzları, üretici spesifikasyonlarına uygun olarak değiştirilmelidir. Değiştirme işleminden sonra, herhangi bir
