## VW Polo 9N - Düzensiz motor al##mas# ve egzoz gaz# analizinde olas# sorunlar

Veri sayfas#	
Üretici	Volkswagen
Ara modeli	Polo 9N
Motor	BME
Model y##	2001 - 2009
Belirti	Düzensiz motor al##mas#

### Motor düzensiz al###yor / Egzoz gaz# analizinde (EGA) sorunlar var

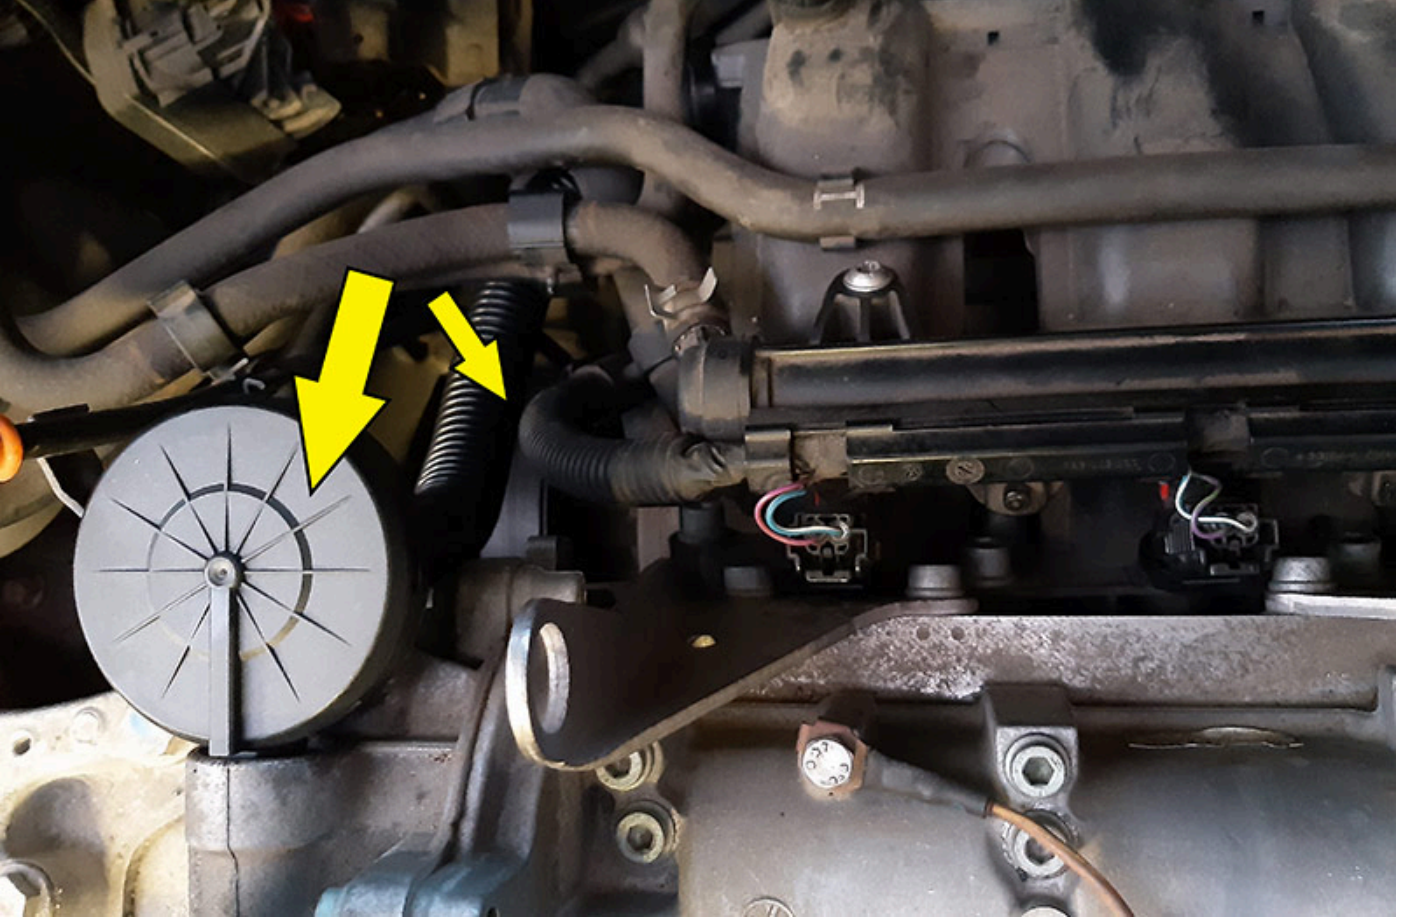
Motordaki hava tahliye valfinin kusurlu bir plastik hortumu (<span class="gallery-mode--link" data-order="1">Resim 1</span>), yukar#da belirtilen araçlarda düzensiz bir motor al##mas#n#n nedeni olabilir. "Yanl## hava" emilmesi nedeniyle, egzoz gaz# analizinde de sorunlar ortaya #kabilir.br />br /> Bu durumda, hasarl#, y#pranm## bölgenin (<span class="gallery-mode--link" data-order="2">Resim 2</span>) yerinin kolayca bulunamamas# söz konusudur. Ayr#ca, s#z#nt#n#n neden oldu#u sesler de her zaman mevcut de#ildir veya motor devrine/motor titre#imine ba## de#ildir.br />br /> Sorunu gidermek için, üst motor kapa## #kar#lmal#d#r. Hava tahliye valfinin (motorun üst k#sm#na sabitlenmi#tir) iki vidas#n# sökün. Hava tahliye hortumunu emme manifoldundan ay#r#n. Hortumla birlikte valfi de#i#tirin. Bu s#rada hortumun do#ru bir #ekilde monte edilmesine dikkat edin.
