## VW Polo - Motor ar#za lambas# yan#yor

## Yak#t deposu havaland#rma sisteminde ar#za

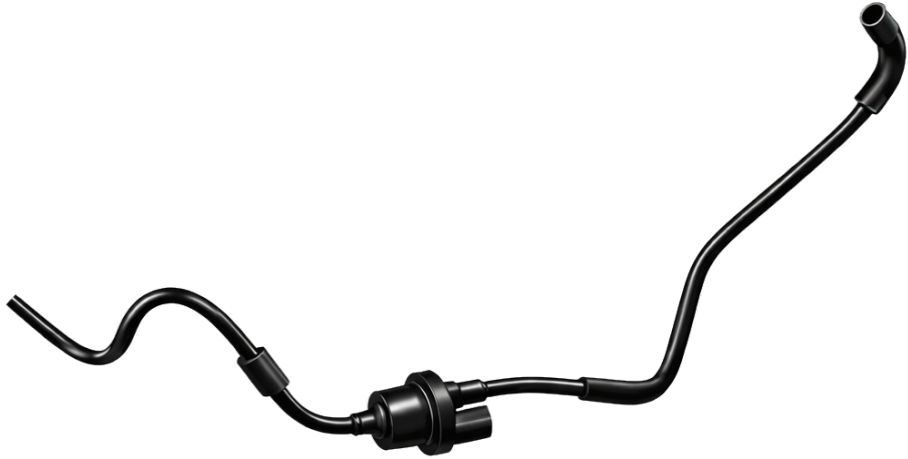
Yakıt deposu havalandırma valfinin örnek gösterimi

Yukar#da belirtilen ar#za söz konusuysa ve ar#za te#his sürecinde yak#t deposu havaland#rma sisteminde belirgin bir ar#za tespit edilememi#se, yak#t deposu havaland#rma valfine özellikle dikkat edilmelidir. Bu valf, aktif karbon haznesinde depolanan yak#t buharlar#n#n emme sistemine hedefli bir #ekilde geri yönlendirilmesini sa#lar. Valfte bir ar#za meydana gelirse, gerekli ak## miktar# art#k do#ru bir #ekilde ayarlanamaz. Sonuç olarak, sistem öngörülen çal##ma parametrelerinin d####nda çal####r; bu da kar####m bile#imini etkiler ve motor ar#za lambas#n#n yanmas#na neden olabilir.

deposu havalandırma valfinin ve aktif karbon haznesinin değiştirilmesi sorunu çözebilir. Ayrıca, sistemin boruları üretici spesifikasyonlarına göre kontrol edilmeli ve gerekirse temizlenmelidir.
