Citroen C5 **Alle modeller til produktionsår 06.2001**

Bilen synker foran

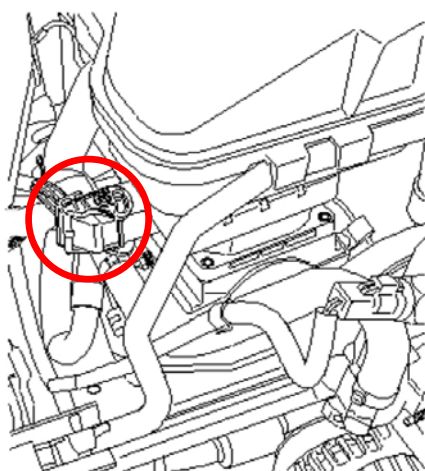
Fig. 1

På grund af vandindtrængning i stikforbindelsen (se fig. 1) på BHI (integreret hydroelektronisk blok, en komponent i den hydropneumatiske affjedring se fig. 2) opstår der korrosion på stikkets kontakter. Producenten tilbyder derfor en speciel oxidationsbeskyttelse.

- Træk stikket af, og kontrollér det for korrosion.
- Rens stikkets kontakter, og beskyt dem mod fugt med elektronikspray/-fedt.
- Træk oxidationsbeskyttelsen ned over stikket, og sæt stikket på BHI'en igen.
- Træk så beskyttelsen helt hen til BHI-huset, så hele stikforbindelsen er beskyttet.
- Stam kabelbinderne, så beskyttelsen sidder ordentligt fast (se fig. 3).
