## **Opel Astra G      produktionsår 2003 – 2004 Zafira      produktionsår 2003 – 2004 Vectra C    produktionsår 2002 – 2004 Signum     produktionsår 2002 - 2004 Med motorerne Y20DTH / Y22DTR**

### **Funktionsfejl for AGR-ventil**

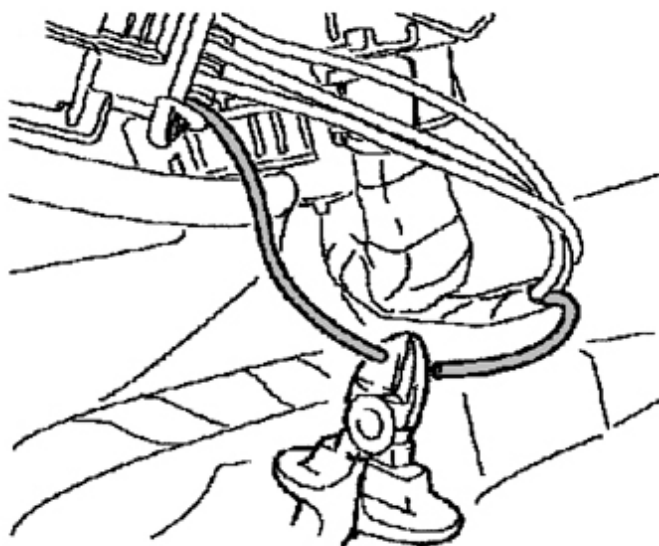
Fig. 1

Hvis der reklameres over ovennævnte fejl, kan årsagen være en defekt forbindelse. Der gemmes fejlkode P 0400 (C) og /eller fejlkode P 0400 (9). Desuden skifter bilen over til nøddrift.

- Klip ledningen (0,5 / grå-sort), der fører fra stikplads 4 på den elektriske AGR-ventil til tilslutning 19 på pumpenventilen, over. Klip ledningen over ca. 20 mm bag ved stikket fra AGR-ventilen (se fig. 1). Pumpestikket må under ingen omstændigheder løsnes.
- Derefter isoleres ledningsenderne vandtæt, og fastgøres med isolérbånd til ledningsnettet (se fig. 2).
- Slet fejlhukommelsen, og kontrollér, at systemet fungerer korrekt.
