## Peugeot 306 Fra produktionsår 02.1996

### Airbaglampe lyser

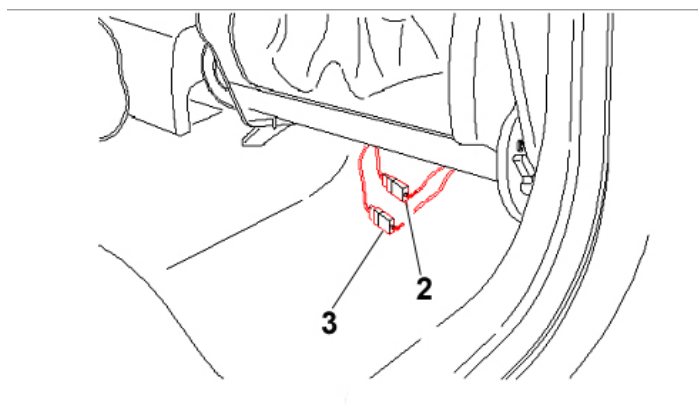
Abb. 1

Hvis der reklameres over ovennævnte fejl, kan årsagen være defekte stikforbindelser på ledningsnettet til airbag/sikkerhedssele. Er dette tilfældet, skal du gøre følgende:

- Ledningsnettets stikforbindelser befinder sig under sædet.
- Løsn selestrammerledningens stikforbindelse (orange) (se fig.1, punkt 2).
- Løsn sideairbagledningens stikforbindelse (se fig. 1, punkt 3).

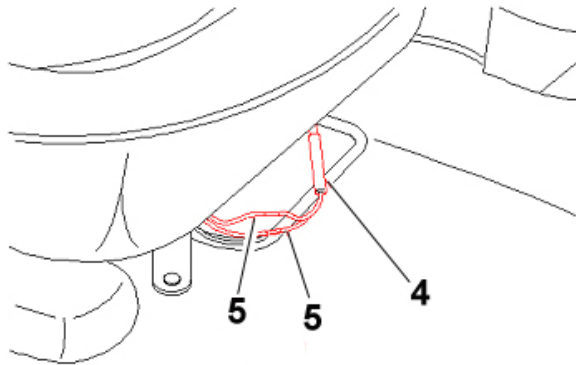
Abb. 2

- Klip stikkene af ledningerne.
- Afisolér alle ledninger ca. 15mm.
- Træk krympeslanger over ledningerne (se fig. 2, punkt 4).

- Forbind nu ledningerne med specielle ledningssamlere (fås hos bilproducenten).

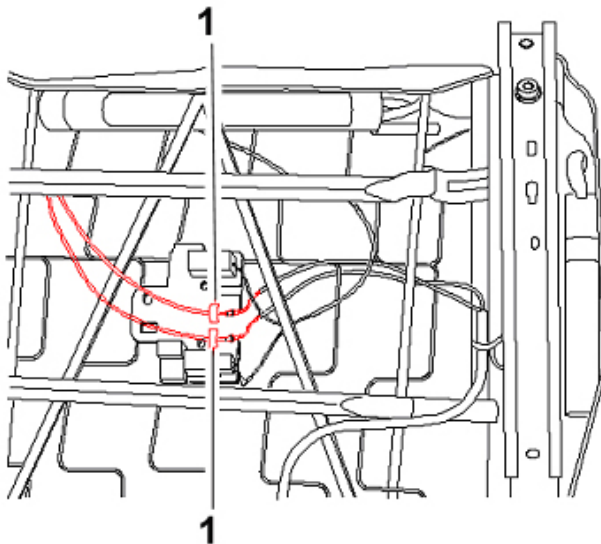
Abb. 3

- Skyd derefter krympeslangerne ind over ledningssamlerne, og krymp dem med en føntørrer.
- Fastgør de to ledninger under sædet med kabelbindere (s.e fig. 3 punkt 1).

Arbejdet skal udføres på begge sæder.  
Slet derefter fejlhukommelsen.
