VW

Støj fra området omkring ratstammen

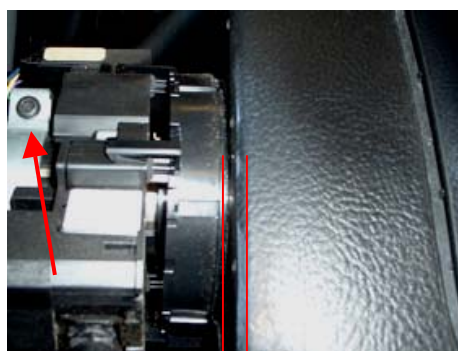
Fig. 2

5 mm

- Tag beklædningen øverst på ratstammen af (fig. 1).
- Løsn klemskruen fra styrearmen (fig. 2).
- Indstil afstanden mellem tilbagestillingsringen og rattet til ca. 5 mm (fig. 2).
- Stram klemskruen til og sæt beklædningen på igen.

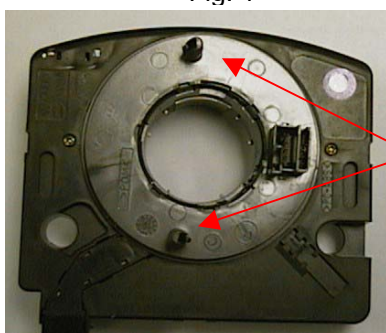
Fig. 3

Hvis kunden klager over skrabe- eller klikkelyde fra området omkring ratstammen, kan årsagen være, at afstanden mellem tilbagestillingsringen (fig. 3) og rattet enten er for stor eller for lille. Er afstanden for lille, skraber tilbagestillingsringen mod rattet under styringen. Er afstanden for stor, bliver indgrebshakkene ikke presset langt nok ind, hvorfor de hakker under styringen.

Indgrebsstifterne
