Alfa 156

Alle Modelle

Abdeckung des Sicherungskasten löst sich.

Blitz-Info

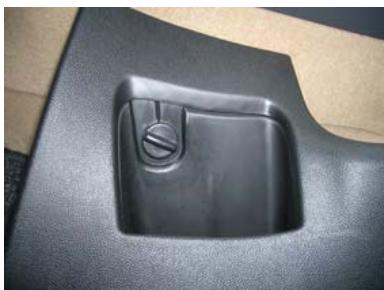
Bild 1

Wird bei diesen Fahrzeugen bemängelt, dass die Abdeckung des Sicherungskasten sich löst, ist eine mögliche Ursache die mangelnde Spannkraft der Halteklemmen. Um das Problem zu beseitigen, muss eine geänderte Abdeckung mit einer Halteschraube (Bild 1) eingebaut werden. Dazu wie folgt vorgehen:

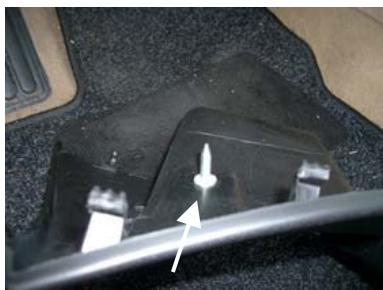
Bild 2

Schraube mit
Kunststoffscheibe

- Alte Abdeckung entfernen.
- Kunststoffscheibe von der Halteschraube der neuen Abdeckung abnehmen und die Schraube heraus ziehen (Bild 2).
- Abdeckung einbauen und durch das Loch der Halteschraube eine Markierung am Armaturenbrett anbringen.
- Abdeckung wieder abnehmen und bei der Markierung ein 8 mm Loch ins Armaturenbrett bohren.
- Metallklammer mit Gewinde über der Bohrung anbringen (Bild 3).
- Halteschraube und Kunststoffscheibe wieder in die Abdeckung einsetzen und die Abdeckung einbauen.
- Halteschraube festdrehen.

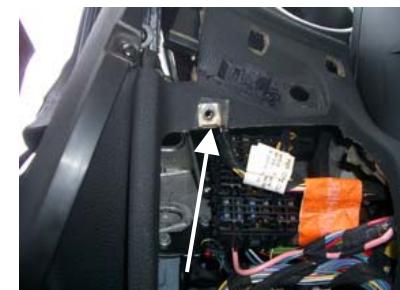
Bild 3

Metallklammer mit
Gewinde
