Ford Escort ab Baujahr 08/90

Blitz-Info

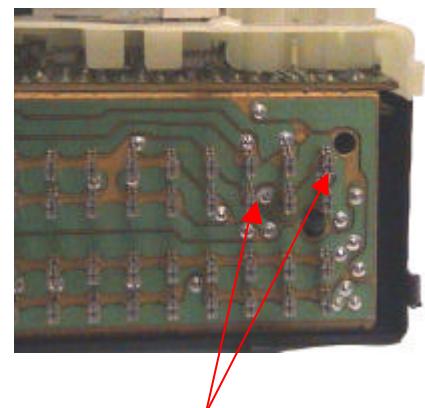
Bei diesen Fahrzeugen kann es zum Ausfall des Heizungsgebläsemotors kommen. Ursache dafür ist eine defekte Lötstelle im Sicherungskasten.

Um eine kostengünstige Reparatur durchzuführen kann in den meisten Fällen die Lötstelle nachgelötet werden. Dazu wie folgt vorgehen:

1. Sicherstellen das die Codierungsnummer vom Radio vorhanden ist.
2. Batterie abklemmen
3. Untere Armaturenverkleidung um den Sicherungskasten ausbauen
4. Sicherungsnummer und dazugehörige Amperezahl notieren, Sicherungen herausziehen
5. Vordere Abdeckung des Sicherungskasten ausclipsen und abnehmen
6. Lötverbindung vom Sicherungshalter Heizgebläse(Sicherung 15, genaue Angaben in der Bedienungsanleitung) nachlöten.
7. Bauteile in umgekehrter Reihenfolge wieder einbauen

Während der Spannungsmessung an der Sicherung des Heizgebläses sollte die Zündung und das Gebläse eingeschaltet sein. Ist das Gebläse ausgeschaltet kann trotz der defekten Lötstelle eine Spannung gemessen werden, die unter Belastung aber abbricht.
