## **Opel Corsa-C Bauj. 2001-2002 Alle Modelle**

### **Wassereintritt in den Fußraum links**

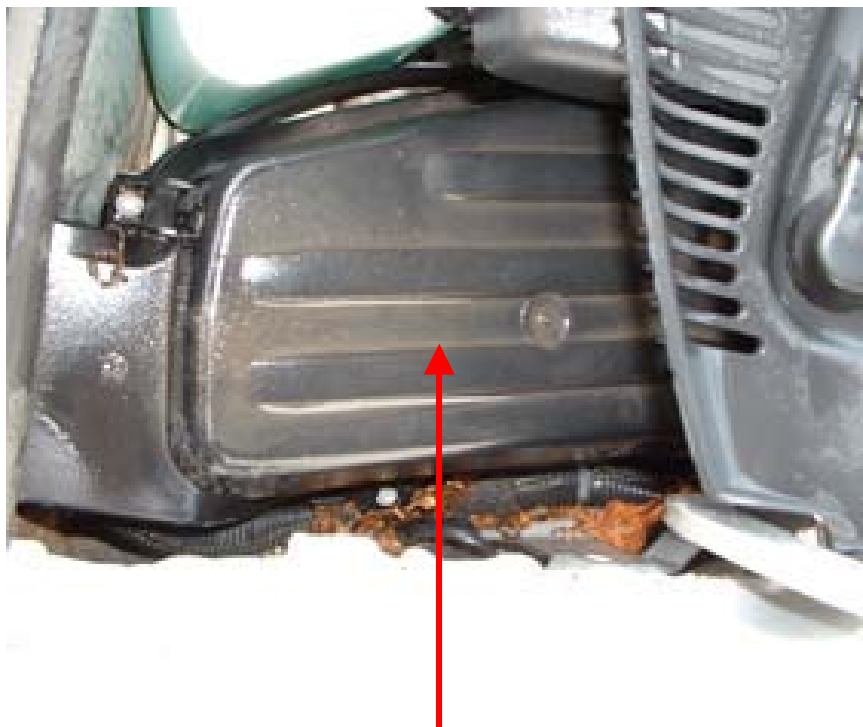
Wird bei diesen Fahrzeugen bemängelt, dass Wasser in den Fußraum auf der Fahrerseite eindringt, ist eine mögliche Ursache eine nicht fest verschraubte Abdeckung des Relaiskastens.

Relaiskastenabdeckung

Zur Fehlerbehebung müssen die Schrauben der Relaiskastenabdeckung nachgezogen werden.
