VW Golf/Bora/Passat '98. Geräusche aus dem Armaturenbrett

Knarrgeräusche im Bereich des Sicherungsdeckels und der Schalttafel.

Blitz-Info

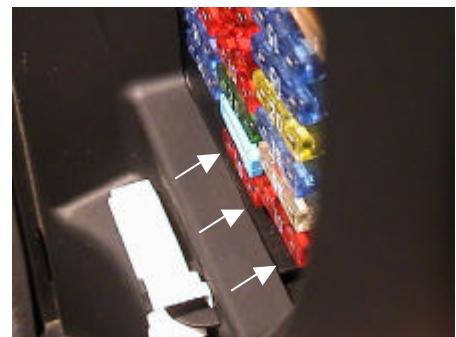
Abb. 1

Bei einigen der aufgeführten Fahrzeuge, kommt es durch das Anliegen des Sicherungsdeckels an den Sicherungskasten, sowie an den Sicherungen zu Knarrgeräuschen (Abb. 1). Diese Geräusche treten im Bereich der Schalttafel des Sicherungskasten auf.

Entfernen des Sicherungsdeckels und der Abdeckung. Schraube lösen (Abb. 2), Sicherungskasten nach innen schieben und unter Druck die Schraube wieder befestigen. Nun ist der Abstand groß genug, so dass keine Geräusche mehr auftreten können (Abb. 3). Abdeckung und Sicherungsdeckel wieder befestigen.
