Alfa Romeo 147, alle Versionen mit Seitenairbags

Aufleuchten der Airbagleuchte

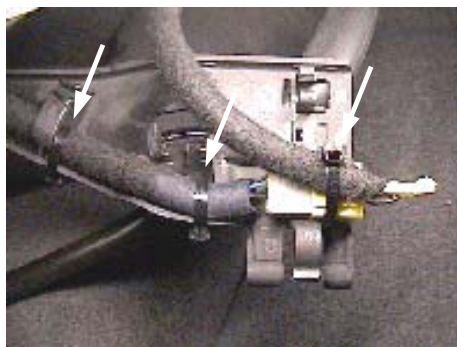
Wird der oben genannte Fehler beanstandet, so könnte die Ursache der Stecker vom Airbag-Kabelstrang sein, siehe Abbildung. Bei Veränderungen der Sitzposition, wird die Steckerverbindung auf Zug belastet. Durch eine schlechte Verlegung und die mangelnde Befestigung des Kabelstrangs, löst sich dann die Steckerverbindung und der elektrische Kontakt wird unterbrochen.

- Minuspol der Batterie abklemmen
- Die Halterung des Kabelstrangs durch eine Drehung nach vorne und Aushaken am Drehpunkt, vom unteren Teil des Sitzrahmens trennen
- Steckerverbindung zusammendrücken
- Anschließend ist der Kabelbaum wie in der aufgeführten Abbildung zu verlegen und mit Plastikkabelbindern zu fixieren
