Ausfall des Klopfensors beim 2,3 Ltr. 5 Zylinder Motor

Blitz-Info

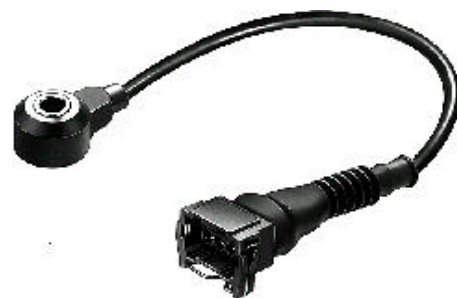
Unter den Teile Nr.: 6PG 009 108-081 (blauer Stecker, Kabellänge 535 mm) und 6PG 009 108-091 (grüner Stecker, 740 mm Kabellänge) bietet *Hella* jetzt Ersatz in Erstausrüsterqualität.

Anzugsdrehmoment beachten (20+/-5Nm). Keine Federringe oder Unterlegscheiben verwenden.
