Audi, A3, A4, A6, A8

Aibaglampe leuchtet auf

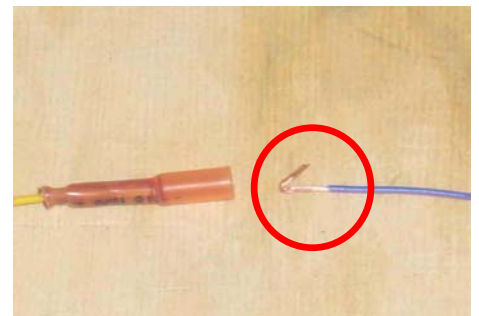
- Batterie abklemmen
- Stecker von allen Kabeln trennen
- Die 0,35 mm² Kabel ca. 12-14 mm und die 0,5 mm² Kabel ca. 6-7 mm abisolieren. Leitungsenden der 0,35 mm² Kabel bis zur Hälfte umklappen (s. Abb.)
- Leitungsenden in den Quetschverbinder einführen und an beiden Seiten, mit einer geeigneten Zange, zusammendrücken. Die Isolation der Leitungsenden darf nicht mitgequetscht werden!
- Vor dem Verschrumpfen, sollte eine Zugprobe erfolgen, um den festen Sitz der Kabel zu kontrollieren
- Nun mit Hilfe eines Heißluftföns, den Quetschverbinder so lange verschrumpfen, bis an den Enden der Kleber austritt.
- Batterie anklemmen und Fehlerspeicher löschen
