## **BMW E 39 hasta 12/95 La luz de cruce tiembla**

### **Modificaciones permanentes en la delimitación del corte de luz en el regulador del alcance – Posición 2.**

**Boletín informativo**

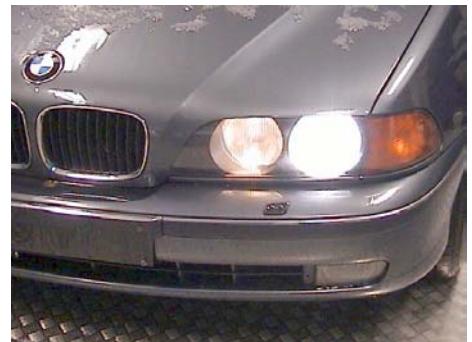
El ajuste, con el vehículo cargado, del regulador del alcance de luz a la posición 2 puede provocar un accionamiento continuo del servomotor.

El origen de esta avería es que el potenciómetro está montado incorrectamente sobre la placa de conexiones del regulador del alcance de luz. Esto puede dar lugar a que en un breve intervalo de tiempo se modifique el valor de tensión leído, lo que provoca un breve accionamiento de los servomotores.

En estos casos hay que cambiar el regulador del alcance de luz. Este defecto se encuentra subsanado desde principios de Diciembre de 1995, gracias a un regulador del alcance de luz mejorado.
