BMW Serie 5 (E39)

Todos los modelos con transmisión automática

El vehículo no arranca en las posiciones P o N de la palanca de cambios.

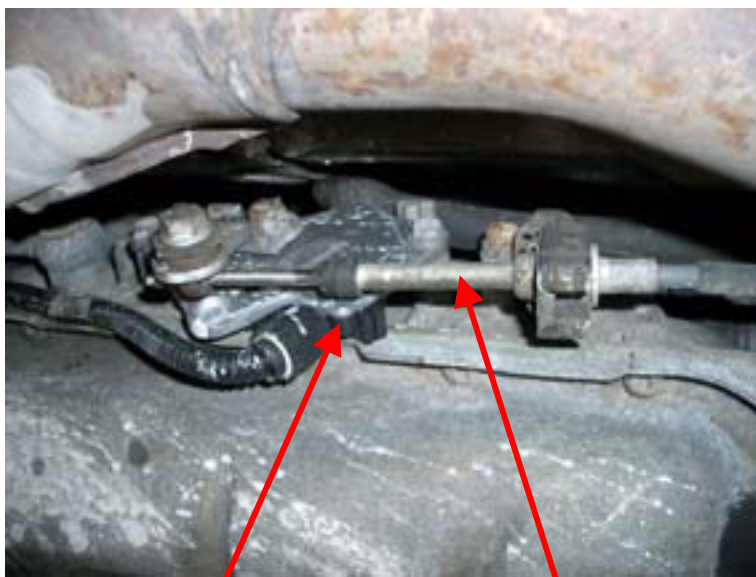
Conmutador de posición de la palanca de cambios

Cable de accionamiento del cambio

Si en este modelo se observa que el vehículo no arranca cuando la palanca de cambios está en posición P o N, puede que la causa radique en un fallo del conmutador de posición de la palanca de cambios. Para establecer el diagnóstico se deberá proceder de la siguiente forma:

- Consultar la memoria de averías de la unidad de control de la transmisión (si fuera posible).
- Comprobar el ajuste del cable de accionamiento del cambio.

Si el ajuste del cable de accionamiento del cambio es correcto, debe sustituirse el conmutador de posición de la palanca de cambios.
