## **Citroen C5 Kombi** **Fabricados hasta 18.02.2002**

### **El motor no arranca**

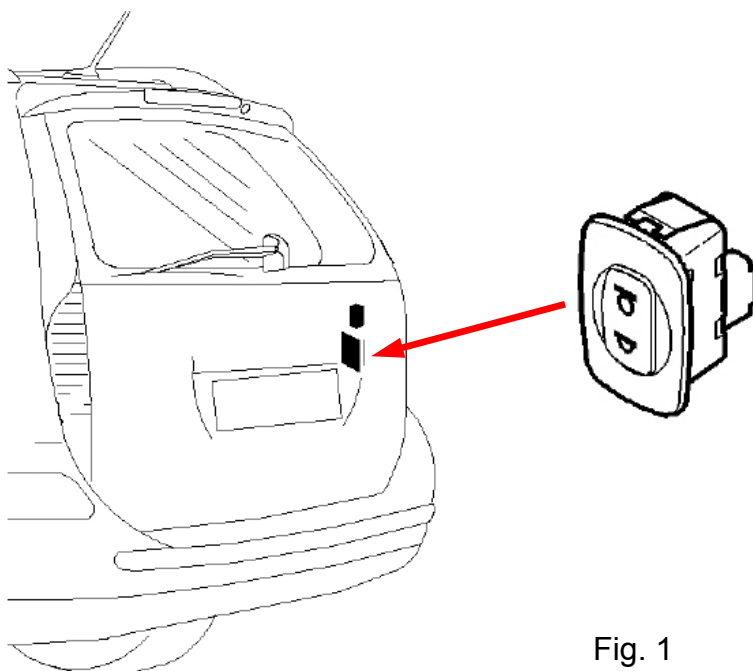
Fig. 1

- Desmontar el interruptor para la altura de la suspensión (en el maletero, a la derecha, véase fig. 1). Al desmontar el interruptor, es necesario tener un poco de tacto y paciencia debido a la fijación.
- Extraer el interruptor del conector.
- Presionar la pestaña del conducto de masa 7749 (véase fig. 2) y extraer el contacto de la hembrilla de la carcasa del conector.
- Cortar y aislar el cable de masa en la salida del mazo de cables.
- Montar de nuevo todas las piezas en el orden inverso al desmontaje.

Si se detecta el fallo arriba mencionado, la causa podría radicar en una batería vacía. Esto ocurre con más frecuencia cuando el vehículo lleva mucho tiempo parado. Debido a una corriente de reposo demasiado alta, la batería se descarga. Esta elevada corriente de reposo puede deberse a un LED que está constantemente encendido. Este LED se encuentra en el interruptor para la altura de la suspensión situado dentro del maletero, a la derecha. El consumo de corriente por el suministro constante del LED es de 20 mA. En este caso, deberá desconectarse la conexión a masa del LED. Puesto que la cubierta del interruptor no es transparente, la iluminación resulta innecesaria.
