Opel Agila, año de construcción 2001-2003 con los motores Z10XE | Z12XE

El motor no tiene potencia y da sacudidas

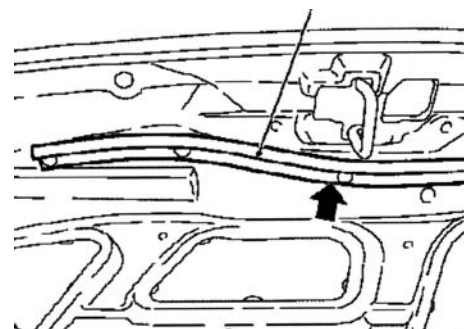
Fig. 1

Si se detecta el fallo arriba mencionado, la causa podría radicar en un medidor de masa de aire defectuoso. Además, se almacenará el código de avería P0170 (error de la preparación de la mezcla). La niebla de agua es aspirada a través del sistema de aspiración y daña la membrana del sensor del medidor de masa de aire. En este caso, deberá sustituirse el medidor de masa de aire y deberá montarse una junta adicional por debajo de la cubierta del motor.

- Sustituir el medidor de masa de aire.
- Aflojar la junta de la cubierta del motor hasta el tercer clip de fijación y cortarla (véase imagen 1).
- Fijar la nueva junta con los dos clips de fijación a la cubierta del motor (véase figura 2). Asegurarse de que la superficie de pegado de la junta esté presionada de forma uniforme en la cubierta.
- Borrar la memoria de averías.
