Opel Astra G, Zafira, Vectra B **Todos los modelos fabricados a partir de 1998**

La luz de control del airbag se enciende

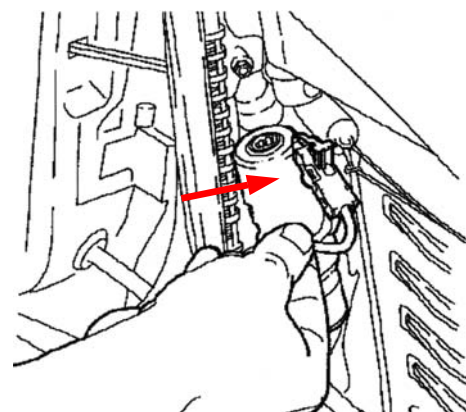
Fig. 1

Si se observa el fallo arriba mencionado, la causa podría radicar en un mal contacto en el conector del sistema de retención (tensor del cinturón). En este caso, deberán conectarse los extremos de los cables entre sí.

- Desembornar la batería y esperar un minuto, hasta que el condensador esté descargado.
- Aflojar la funda de los respaldos de los asientos delanteros.
- Desbloquear del soporte el conector del lado del airbag y del sistema de retención (véase fig. 1).
- Desconectar la conexión de enchufe.
- Retirar la cinta aislante en una longitud de aprox. 2 cm de los juegos de cables.
- Cortar el conector de cables del juego de cables del airbag y pelar los extremos de los cables aprox. 10 mm. Realizar los mismos pasos en el juego de cables del sistema de retención.
- Unir los extremos de los cables con la ayuda de manguitos soldados CWT (nº de art. de Hella: 8KW 744 888-003). Asegurarse de no confundir los cables.
- Aislar el mazo de cables y colocarlo de nuevo en el tubo acanalado.
- Colocar los cables conectados por debajo de la

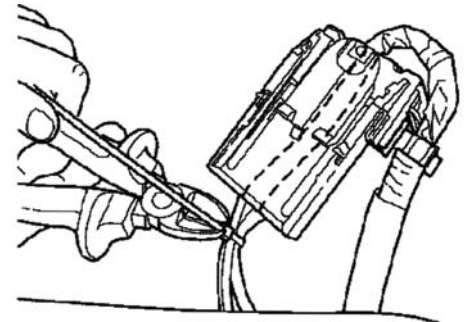
Fig. 2

carcasa tendiéndolos a lo largo de ella y unirlos con una abrazadera en el lugar indicado (véase fig. 2).

- Fijar de nuevo los juegos de cables en el soporte.
- Volver a colocar la funda del respaldo.
- Mover el asiento hacia delante y hacia atrás para comprobar la holgura del mazo de cables.
- Volver a embornar la batería y borrar la memoria de averías.
