## **VW**

### **Passat (3B, 35i) con cuadro de instrumentos Motometer**

#### **Averías diversas**

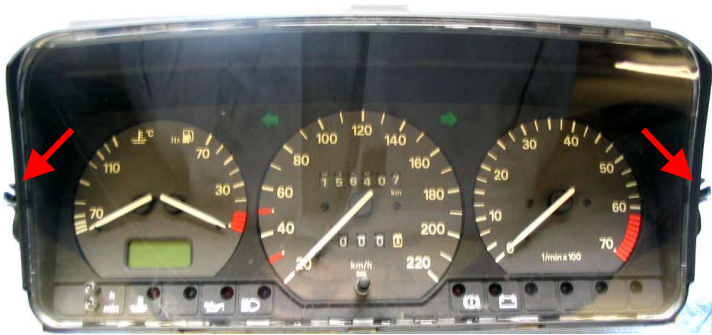
Figura 1

Si se producen averías en los cuadros de instrumentos de los vehículos indicados anteriormente, éstas pueden deberse a una soldadura defectuosa entre el conector central y la platina. Las averías pueden manifestarse de las siguientes maneras: Fallo esporádico o permanente de los testigos de control de la carga, de las luces de carretera, del freno de mano, o de la iluminación del cuadro de instrumentos, etc. A menudo vuelven a funcionar de manera temporal dándole unos pequeños golpes al cuadro o al tablero de instrumentos. Antes de sustituir el cuadro de instrumentos completo, debe comprobarse la causa de la avería y sopesarse la reparación del mismo. Una vez extraído el cuadro de instrumentos del vehículo, puede desarmarse, examinarse y repararse como se indica a continuación.

- Extraer los 2 tornillos de la cubierta de plástico (fig. 1), retirar la cubierta
- Extraer el indicador de temperatura/nivel del depósito de combustible y el cuentarrevoluciones
- Extraer los 4 tornillos del tacómetro, extraer el tacómetro (fig. 2)
- Extraer el tornillo del estabilizador de tensión y el tornillo contiguo (fig. 3)
- Extraer cuidadosamente la platina presionando ligeramente por detrás y teniendo cuidado con las pestañas de la cara interna
- Comprobar los pins de conexión del alojamiento del conector central (fig. 4)
- Examinar con una lupa (fig. 5 y 6) los puntos de soldadura del conector central y soldarlos de nuevo si
