BMW

Serie 3 (E46)

Todos los modelos Touring

Fallo en los pilotos de matrícula

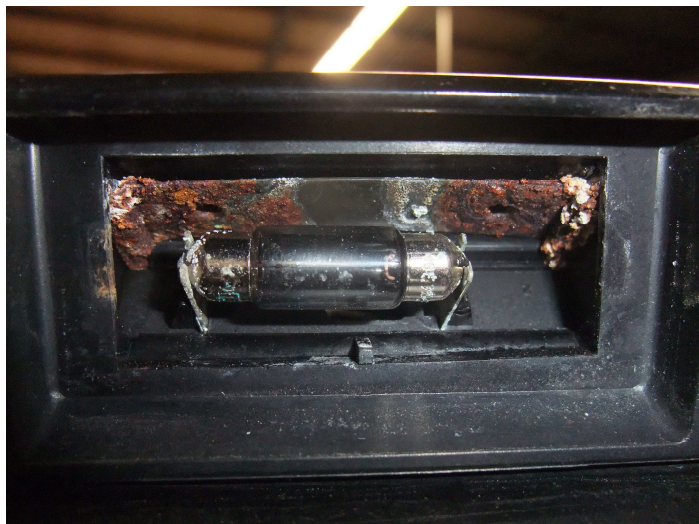
Si el cliente percibe el fallo arriba mencionado, no tiene por qué deberse necesariamente a un fallo en las lámparas. Debido a una fuerte humedad en los pilotos se detecta corrosión en los contactos (v. imagen 1). Mediante el efecto de capilaridad que se produce en los cables puede entrar agua en el interruptor de contacto. Todo ello suele provocar corrosión en el interruptor, lo que conlleva una conexión defectuosa. En ocasiones puede suceder que el portón trasero se bloquee y se desbloquee por sí solo. En este caso debe procederse de la siguiente manera:

- Desmontar la placa de matrícula. Desatornillar los cuatro tornillos torx (v. imagen 2). La placa está enclavada en la carrocería a ambos lados. Con una palanca de plástico y con mucho cuidado, retirar la placa de la carrocería.
- Limpiar los contactos de los pilotos de matrícula. Si los daños son muy graves, debe renovarse el soporte de la matrícula.
- Si el portón trasero se bloquea o se desbloquea por sí solo, comprobar el interruptor de contacto y renovarlo si es necesario (v. imagen 3).
- Volver a montar todas las piezas en el orden inverso al seguido en el desmontaje. Comprobar que las luces y los interruptores funcionan correctamente.
