## Volvo V70 Combi fabricación hasta 2000

### Sustitución de lámparas en la parte superior del piloto trasero.

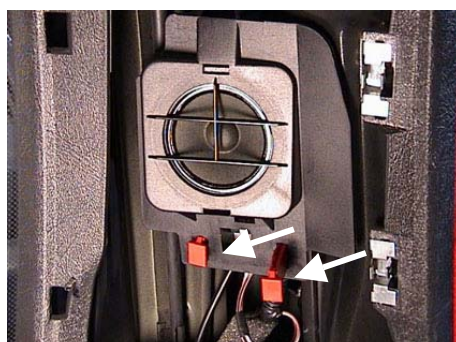
Imagen 1

- Soltar el clip que une la cubierta al altavoz (imagen 1).
- Retirar los dos dispositivos de retención rojos (imagen 2) de la fijación del altavoz.
- Desenganchar los ganchos inferiores del soporte del altavoz y extraer el soporte del altavoz hacia abajo (imagen 3).
- Soltar el clip del portalámparas (imagen 4).
- Sustituir la lámpara, comprobar su funcionamiento
- Montar de nuevo las piezas en el orden inverso al desmontaje.
