ALFA 156 **tous modèles**

Le couvercle de la boîte à fusibles se détache.

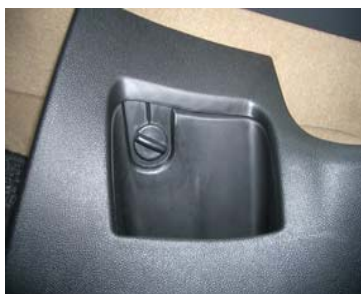
Figure 1

Monter un couvercle modifié avec une vis de retenue (figure 1).

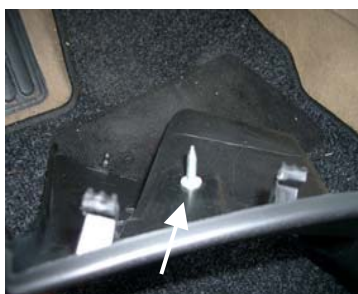
Vis avec rondelle en
plastique
Figure 2

- Enlever l'ancien couvercle.
- Retirer la rondelle plastique de la vis de retenue du nouveau couvercle et sortir la vis (figure 2).
- Monter le couvercle et faire un repère sur la planche de bord par le trou de la vis de retenue.
- Retirer à nouveau le couvercle et percer un trou de 8 mm dans la planche de bord au niveau du repère.
- Disposer une bride métallique avec filetage sur le perçage (figure 3).
- Remettre en place la vis de retenue et la rondelle plastique dans le couvercle et monter le couvercle.
- Serrer la vis de retenue.

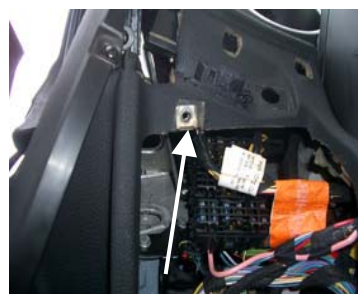
Bride métallique avec
filetage
Figure 3
