AUDI **A6, 2,4 L** **1998**

Le véhicule cale

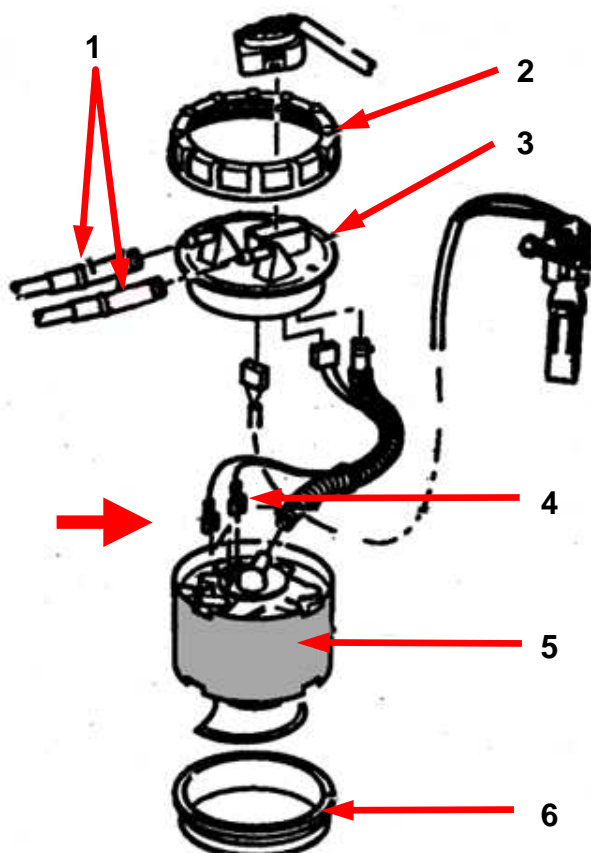
Un câble usé peut être en cause. Au fil (+) jaune de la pompe à carburant située dans le réservoir à carburant, on observe une usure par frottement de l'isolation. Le contact de la zone usée avec le connecteur du câble de masse aboutit alors à un court-circuit et le fusible 28 (pompe à carburant électrique) saute.

- Enlever le fusible 28 et faire tourner brièvement le moteur pour diminuer la pression de carburant.
- Couper le contact.
- Déposer la banquette arrière et enlever le couvercle en plastique du bas de caisse.
- Retirer les deux conduits de carburant (1) de la bride (3) de la pompe à carburant.
- Dévisser et enlever l'écrou-raccord (2).
- Déposer la bride (3) du réservoir par le haut.
- Contrôler l'absence d'endommagements sur le faisceau de câbles (4) menant à la pompe à carburant (5).
- Si des zones usées sont détectées, remplacer l'ancien

Installer un nouveau faisceau de câbles avec des connecteurs coudés. Ce faisceau est proposé par le constructeur.

faisceau de câbles par le faisceau de réparation avec connecteurs soudés.

- Fixer ensuite le faisceau de câbles au conduit de carburant avec des attaches (comprises dans la fourniture) de façon à ce que tout nouvel endommagement soit exclu.
- Remplacer également le joint à bride (6). Celui-ci doit toutefois être commandé séparément.
- Remettre la bride dans le réservoir de façon à ce que les marques des flèches du réservoir et de la bride concordent.

Remonter toutes les pièces déposées dans l'ordre inverse. Après la réparation, remplacer le fusible 28 (15A) par un nouveau fusible 20A.
