## **FORD Fiesta 96 du 08/95 au 10/96** **Moteur Endura-DE 1,8**

### **Crissement de la courroie de l'alternateur / Batterie déchargée**

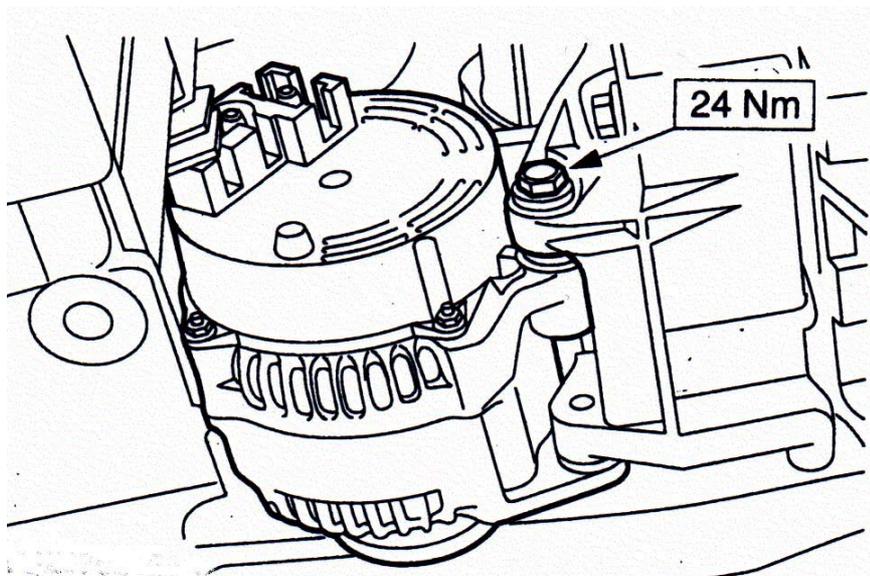
La vis de fixation inférieure arrière de l'alternateur se monte en bas à l'avant, et la vis neuve avec sa rondelle plate en bas à l'arrière.

Il est donc nécessaire de remplacer ce support et de rajouter une vis neuve ainsi qu'une rondelle plate.

1. Déposer l'alternateur.
2. Déposer le support de l'alternateur (4 vis).
3. Monter le support neuf et mettre l'ancien au rebut.
4. Remonter l'alternateur avec la nouvelle vis de fixation.
